# 冷却ローラー内の洗浄など 過去の実施事例

作成～（株）J I S

（2022年12月に作成）

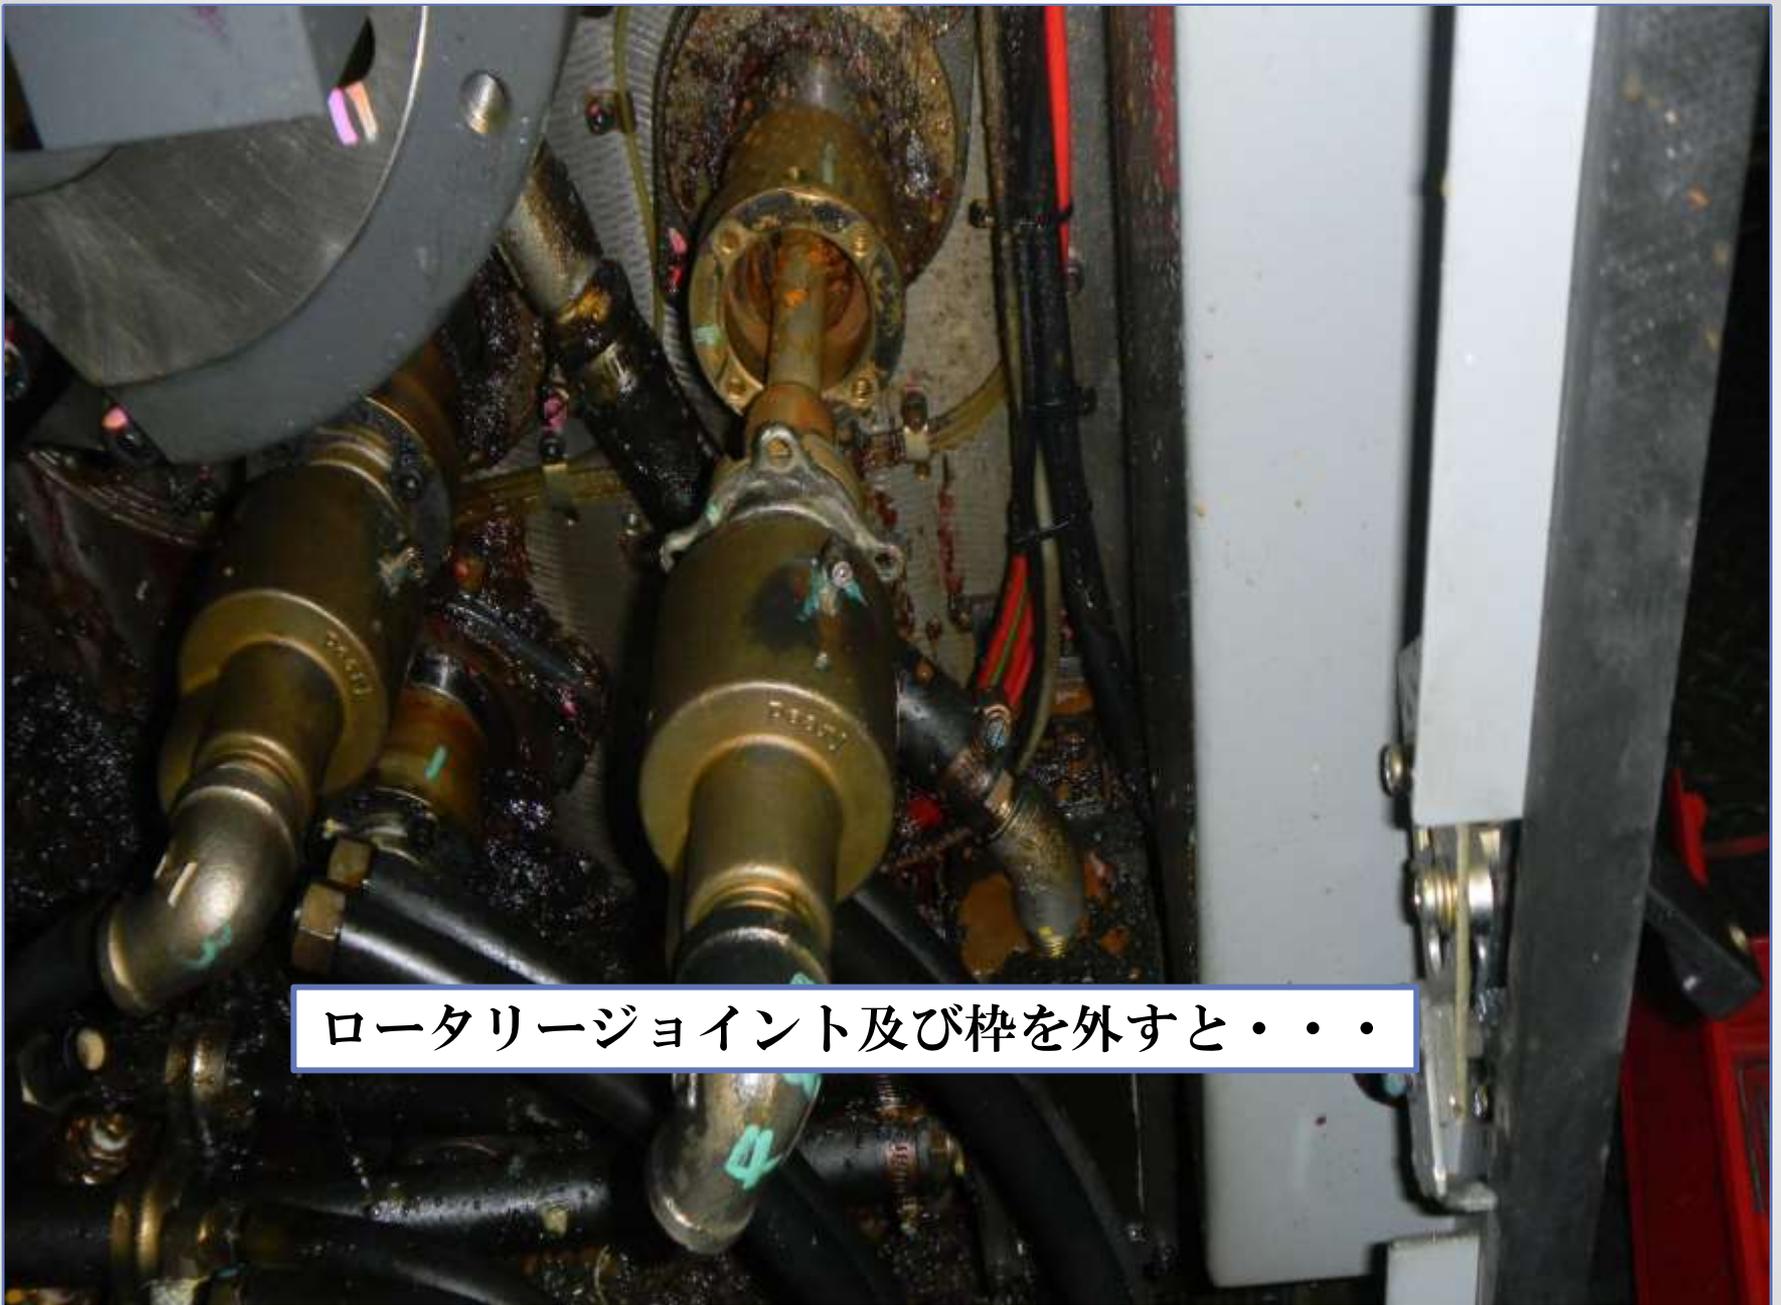
ロータリージョイント及び棒を外すと・・・

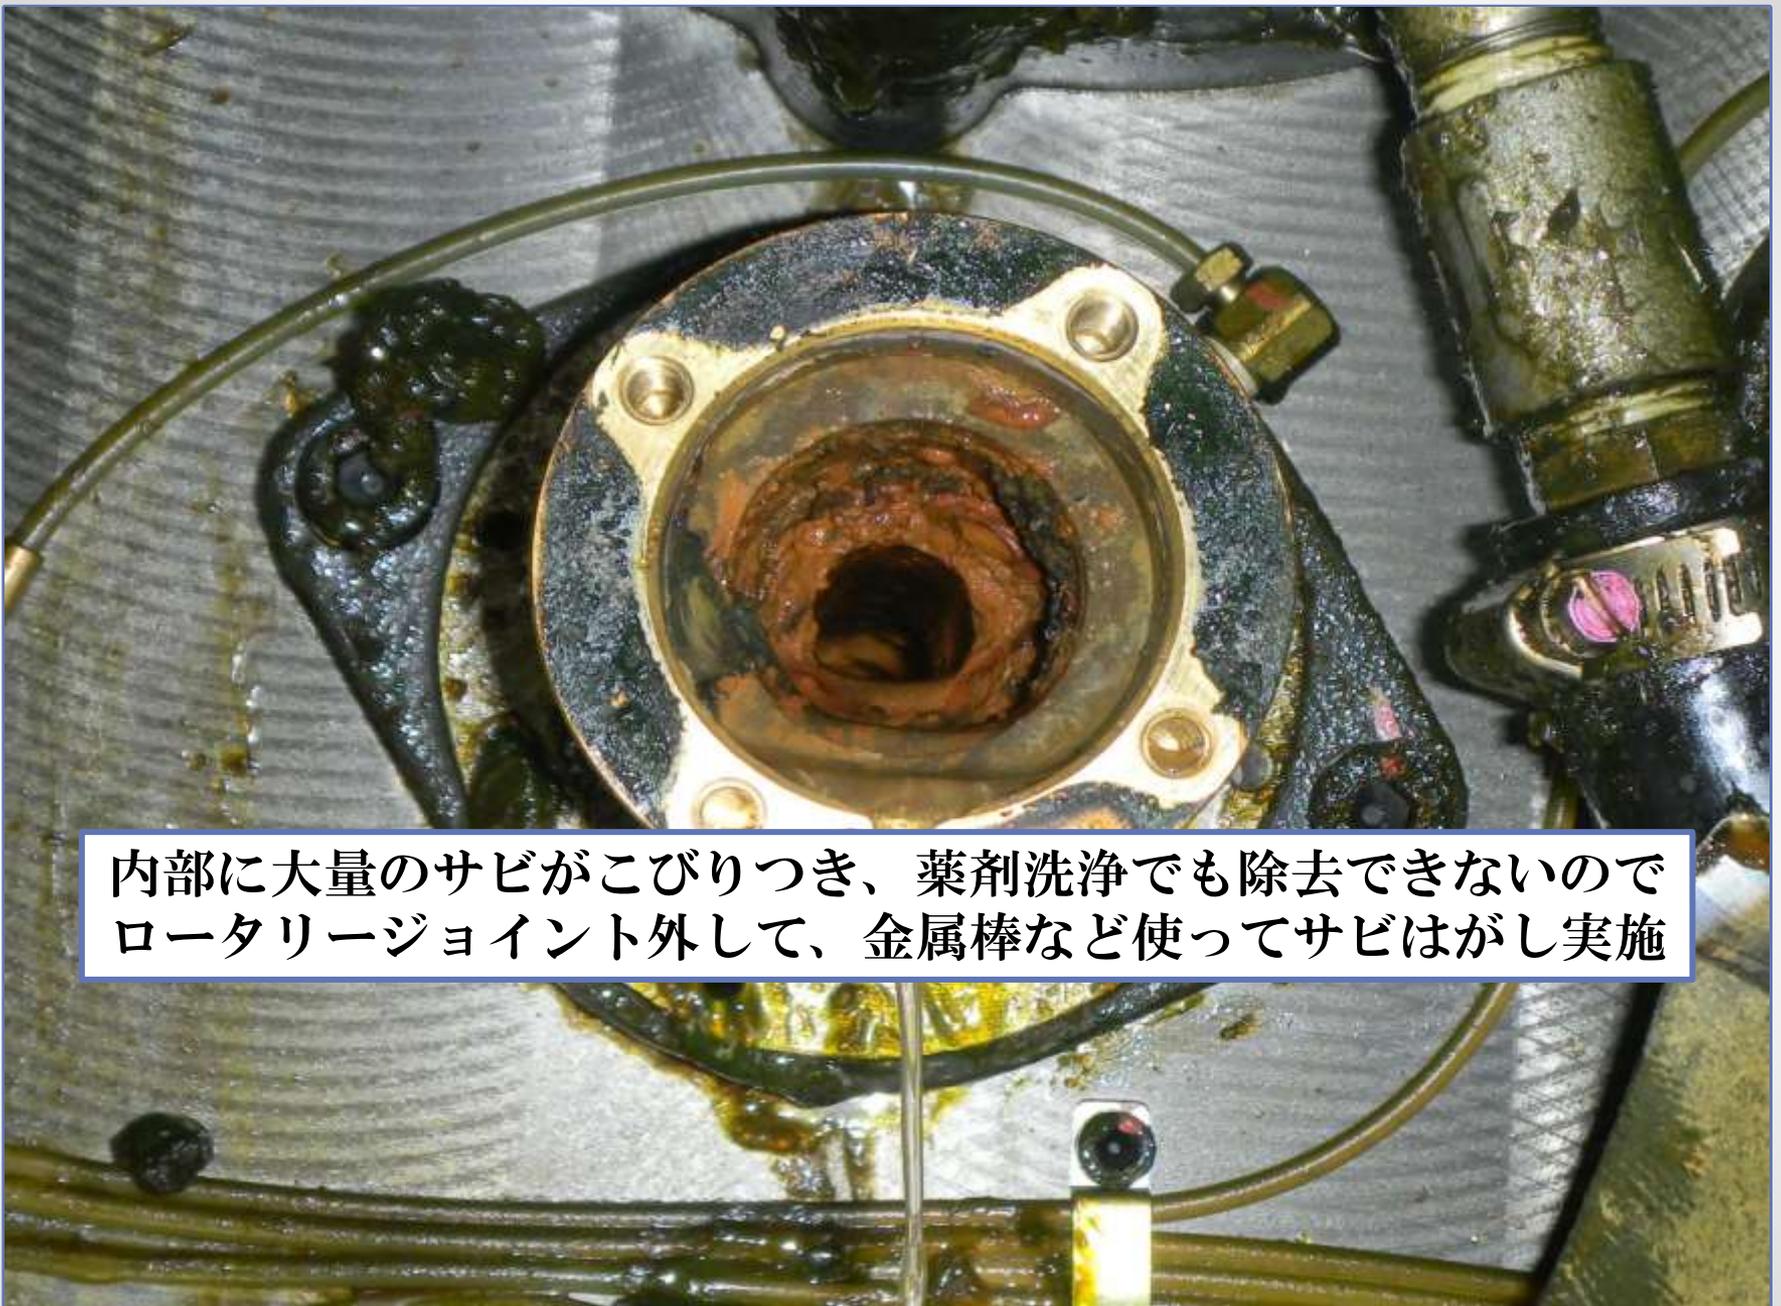
内部に大量のサビがこびりつき、薬剤洗浄でも除去できないのでロータリージョイント外して、金属棒など使ってサビはがし実施

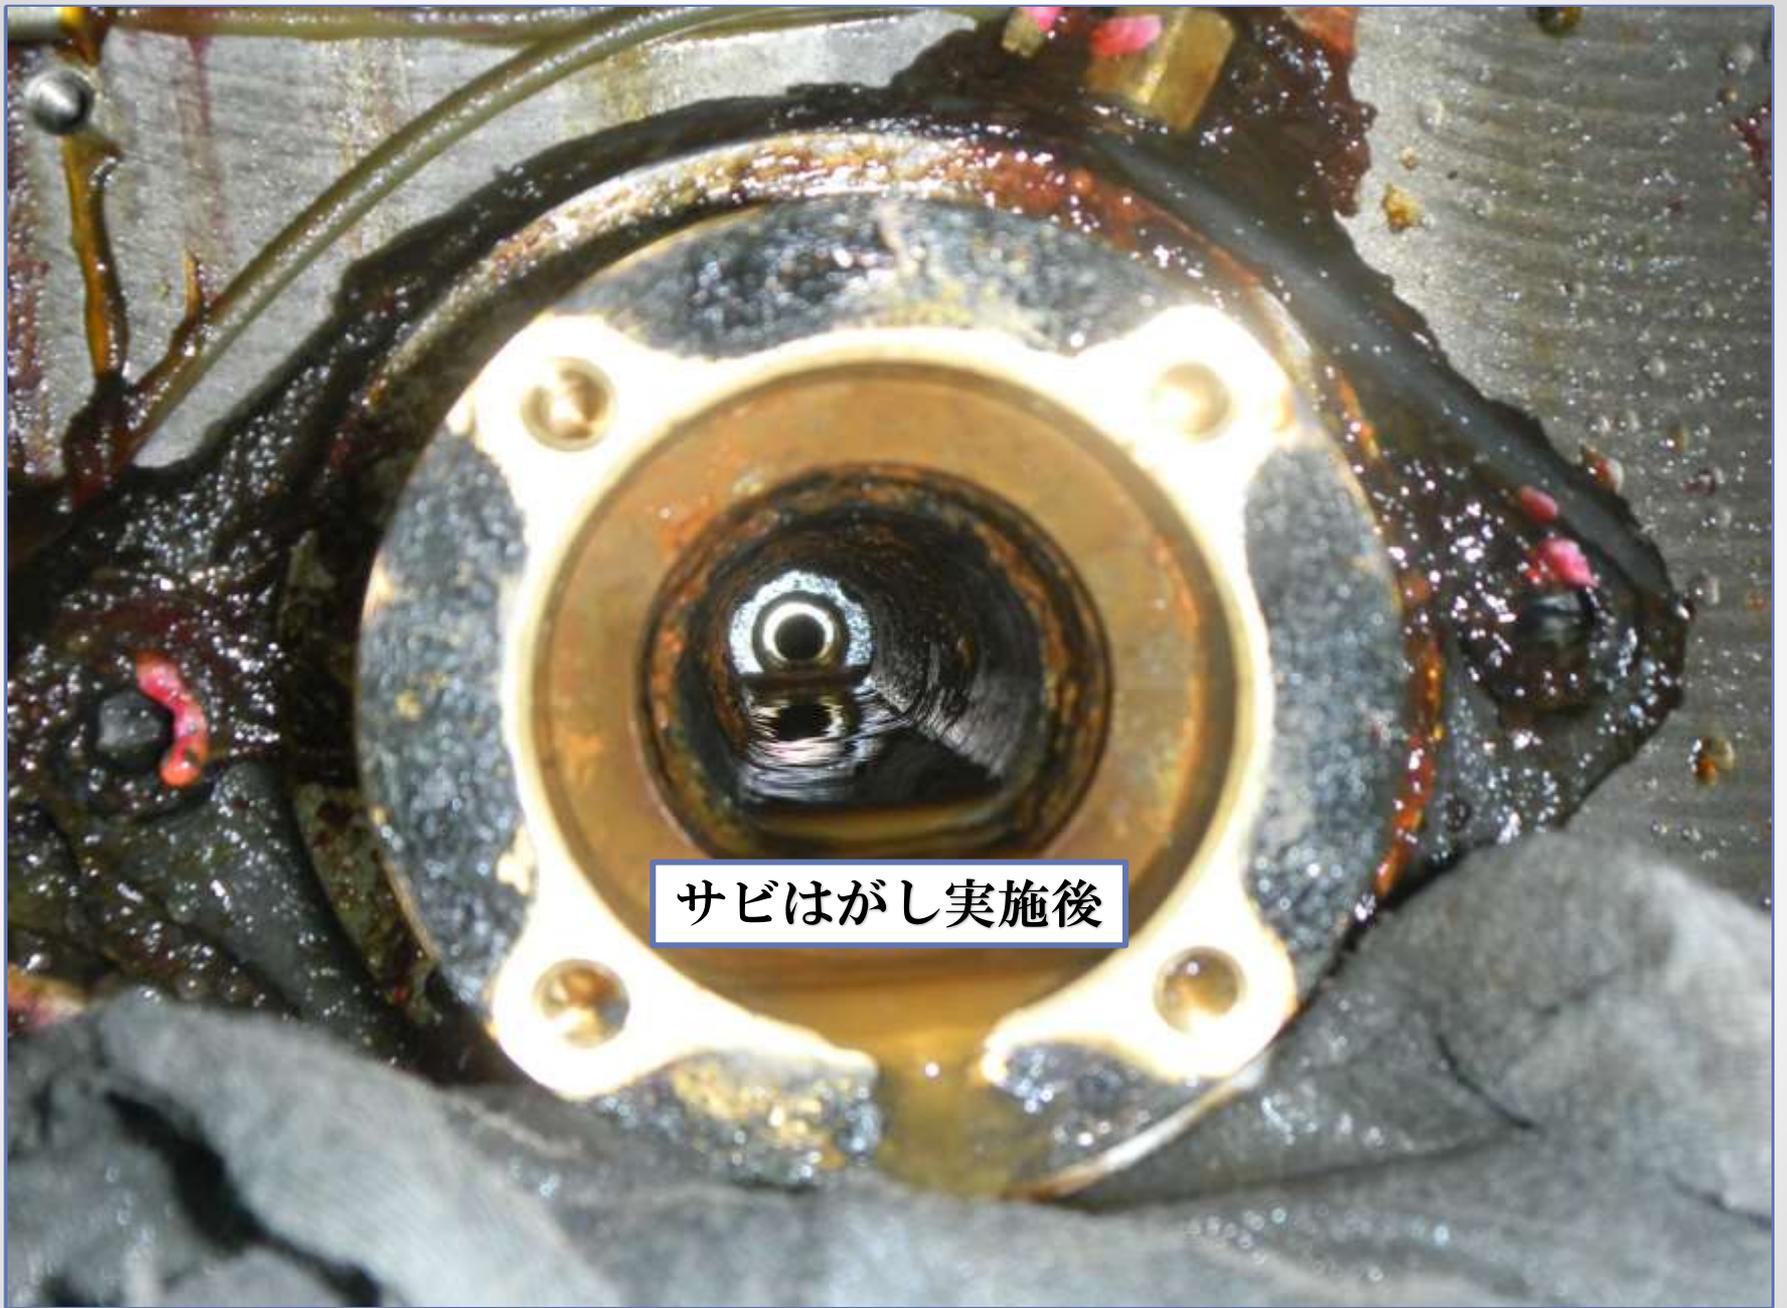
サビはがし実施後

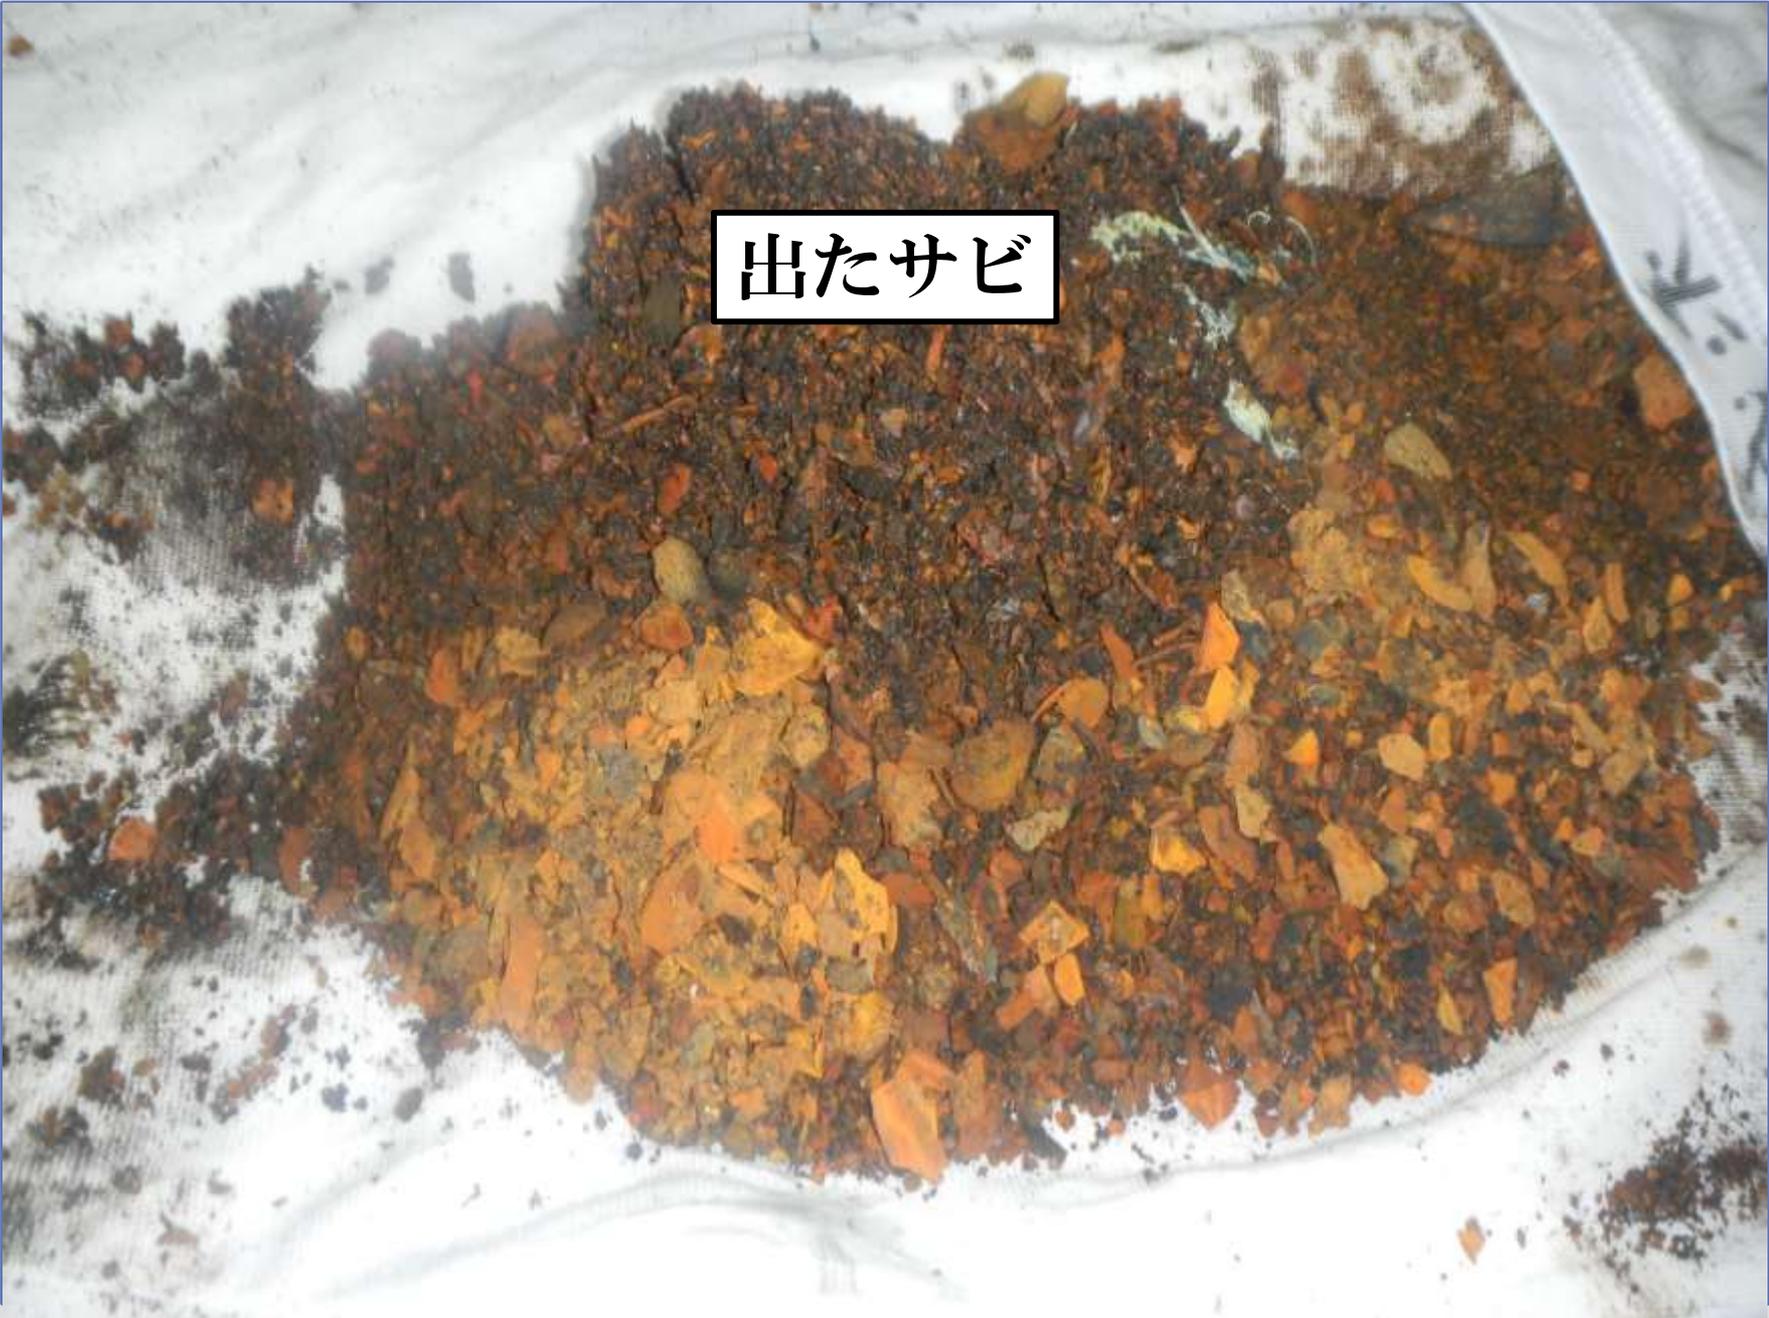
出たサビ

配管のサビによる目詰まりが多数見受けられました

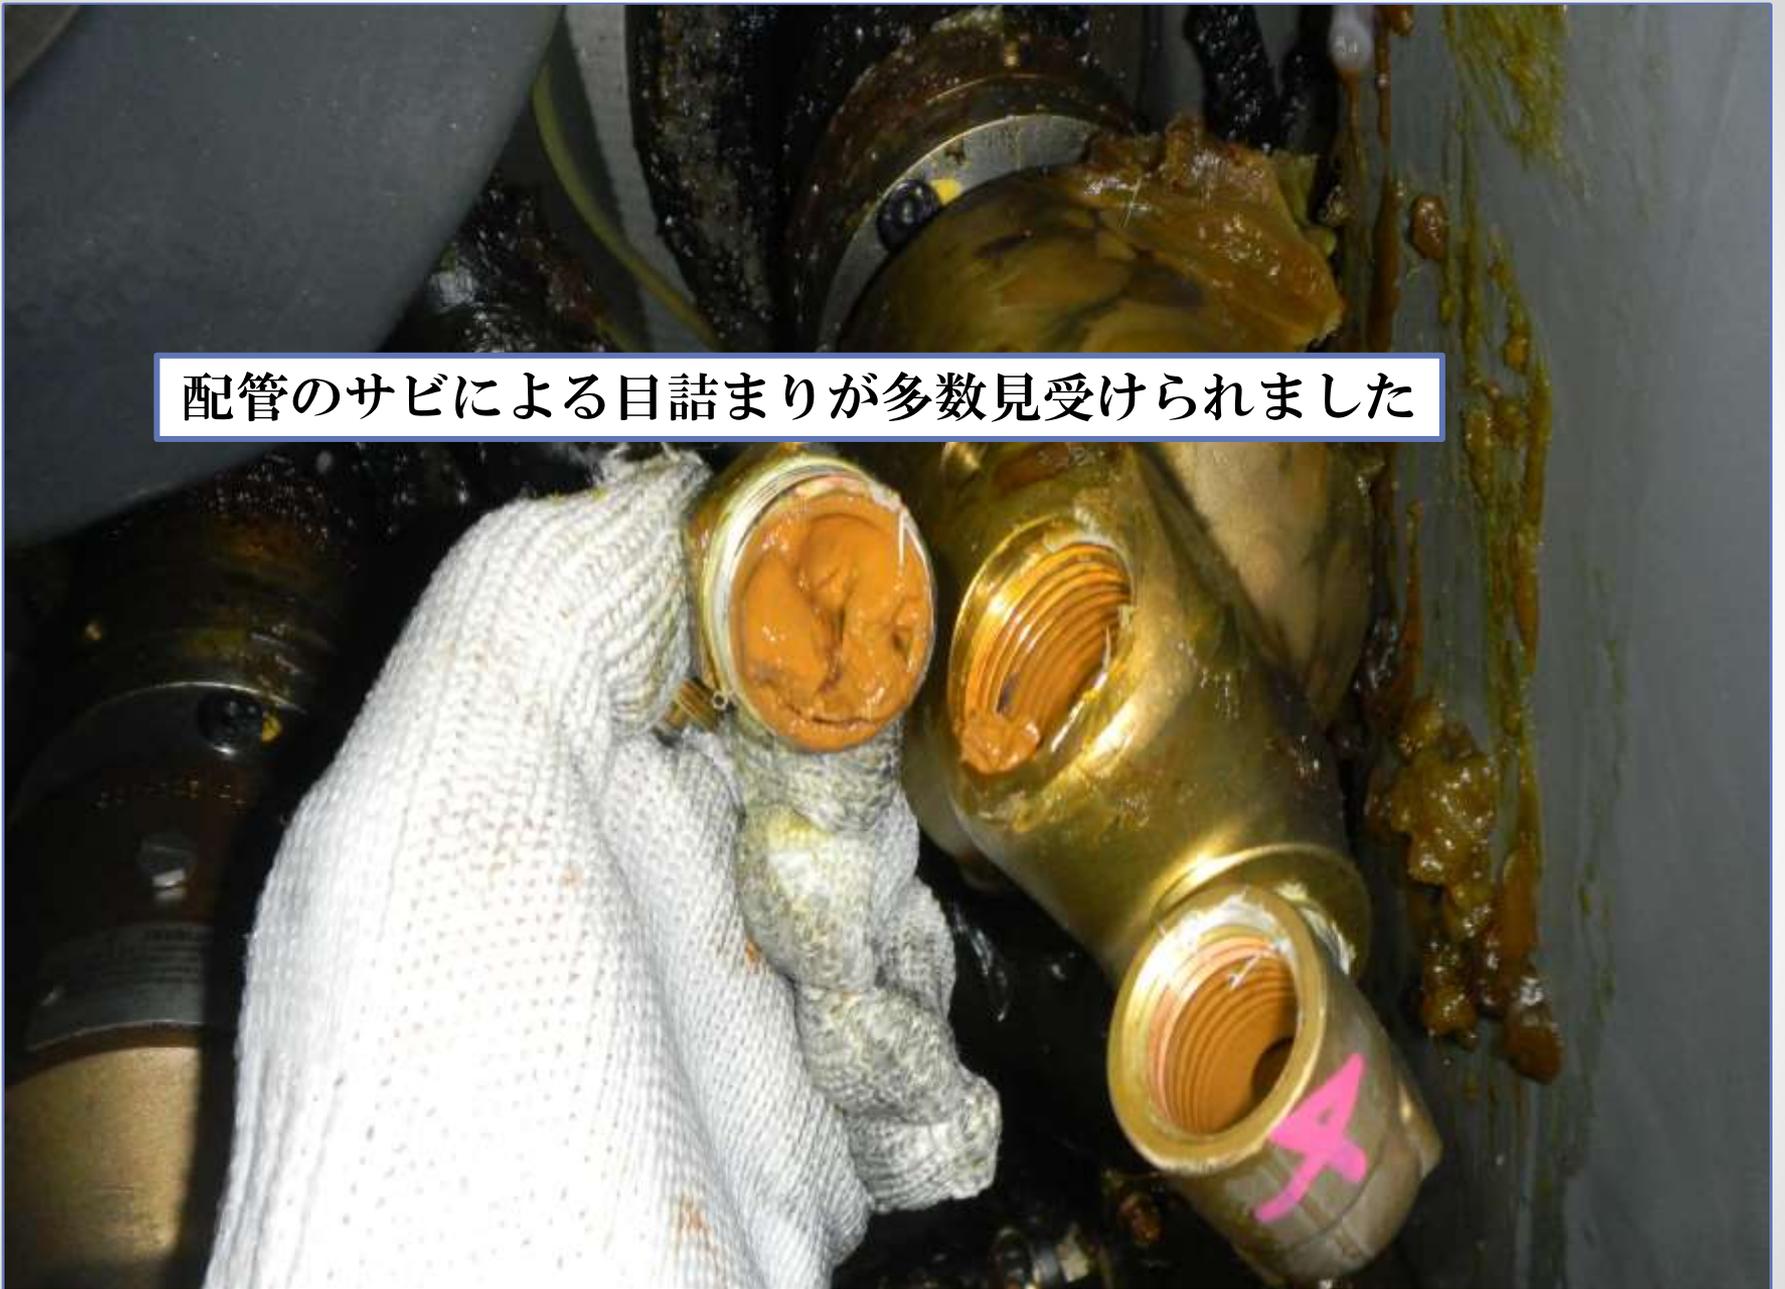
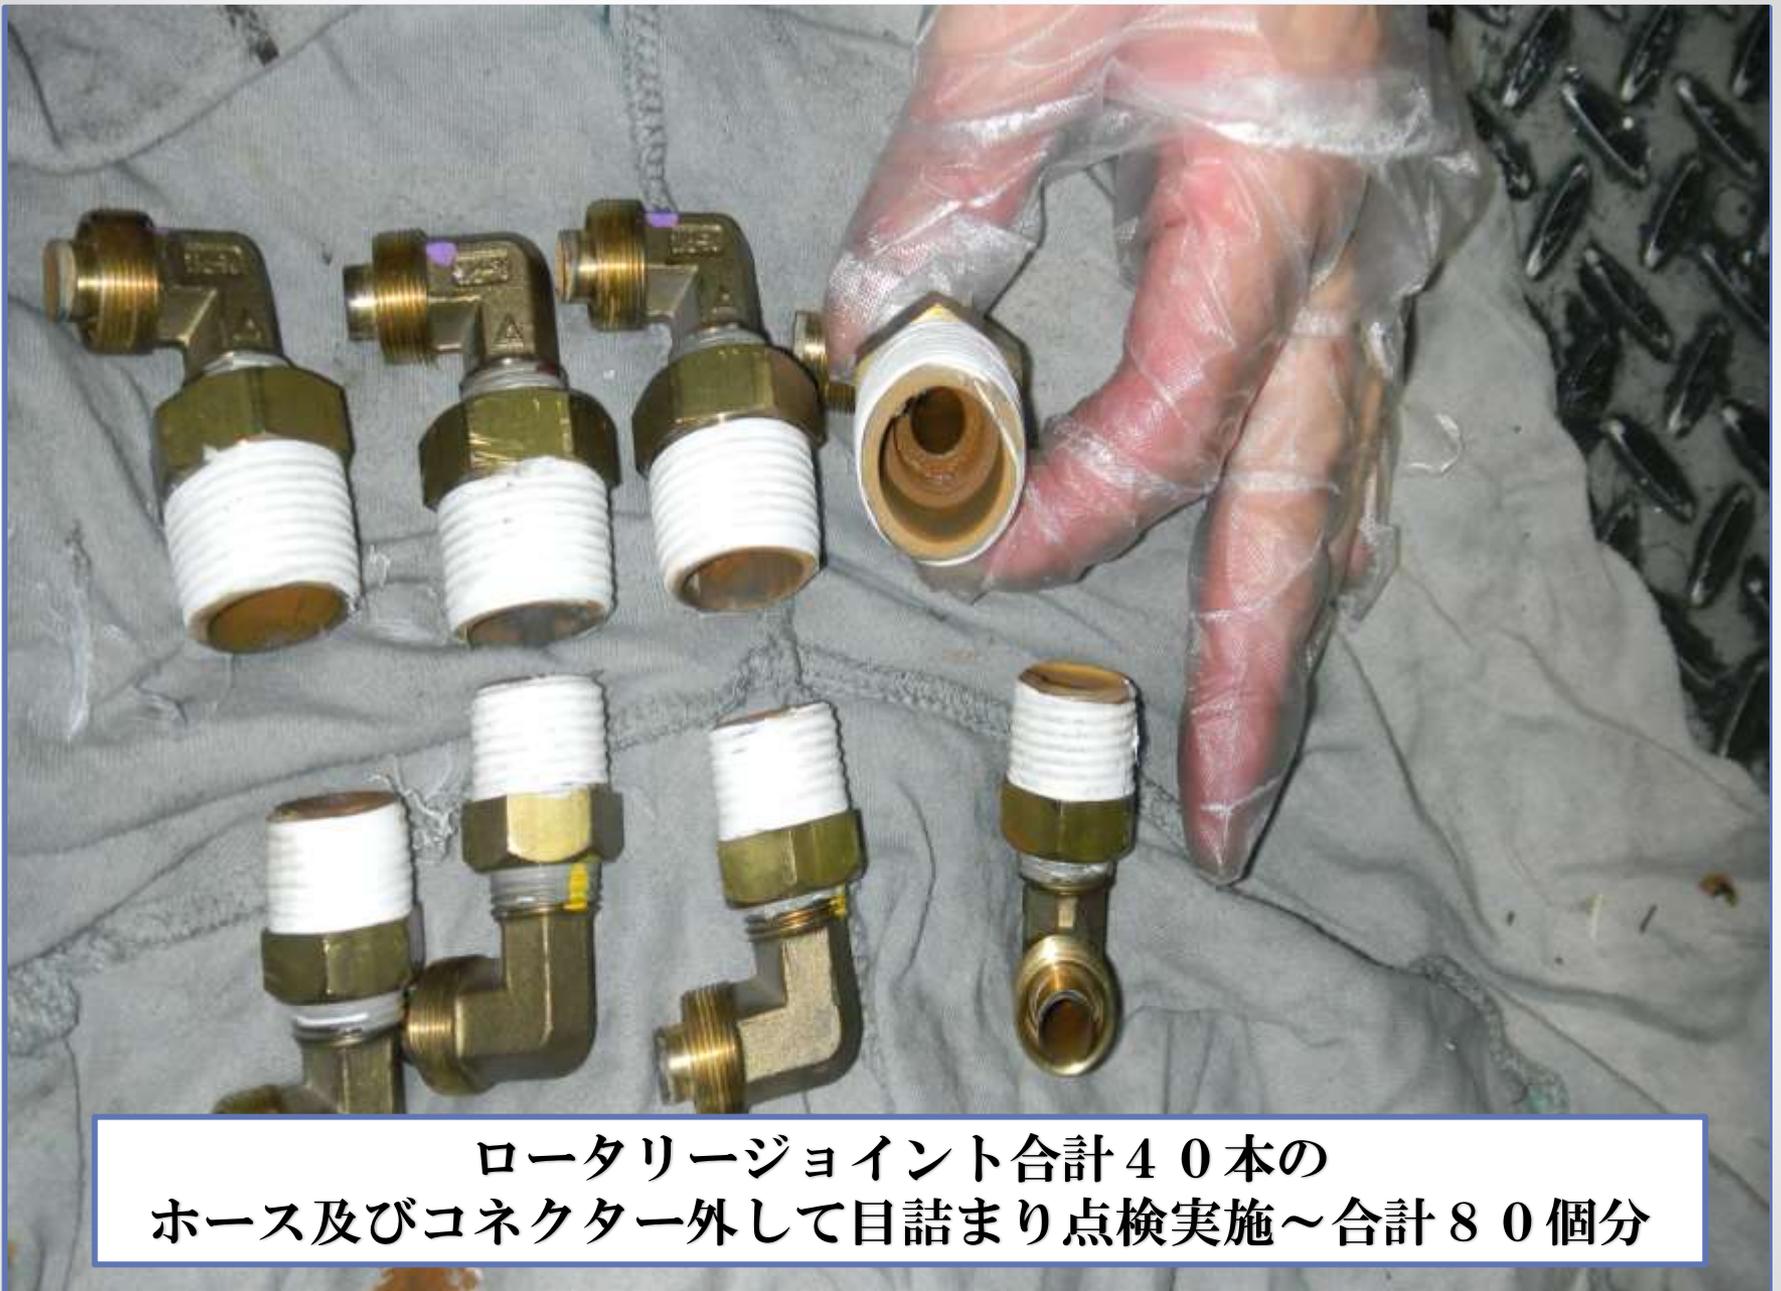
ロータリージョイント合計40本の  
ホース及びコネクター外して目詰まり点検実施～合計80個分

ロータリージョイント自体の  
サビによる目詰まりも見受けられました

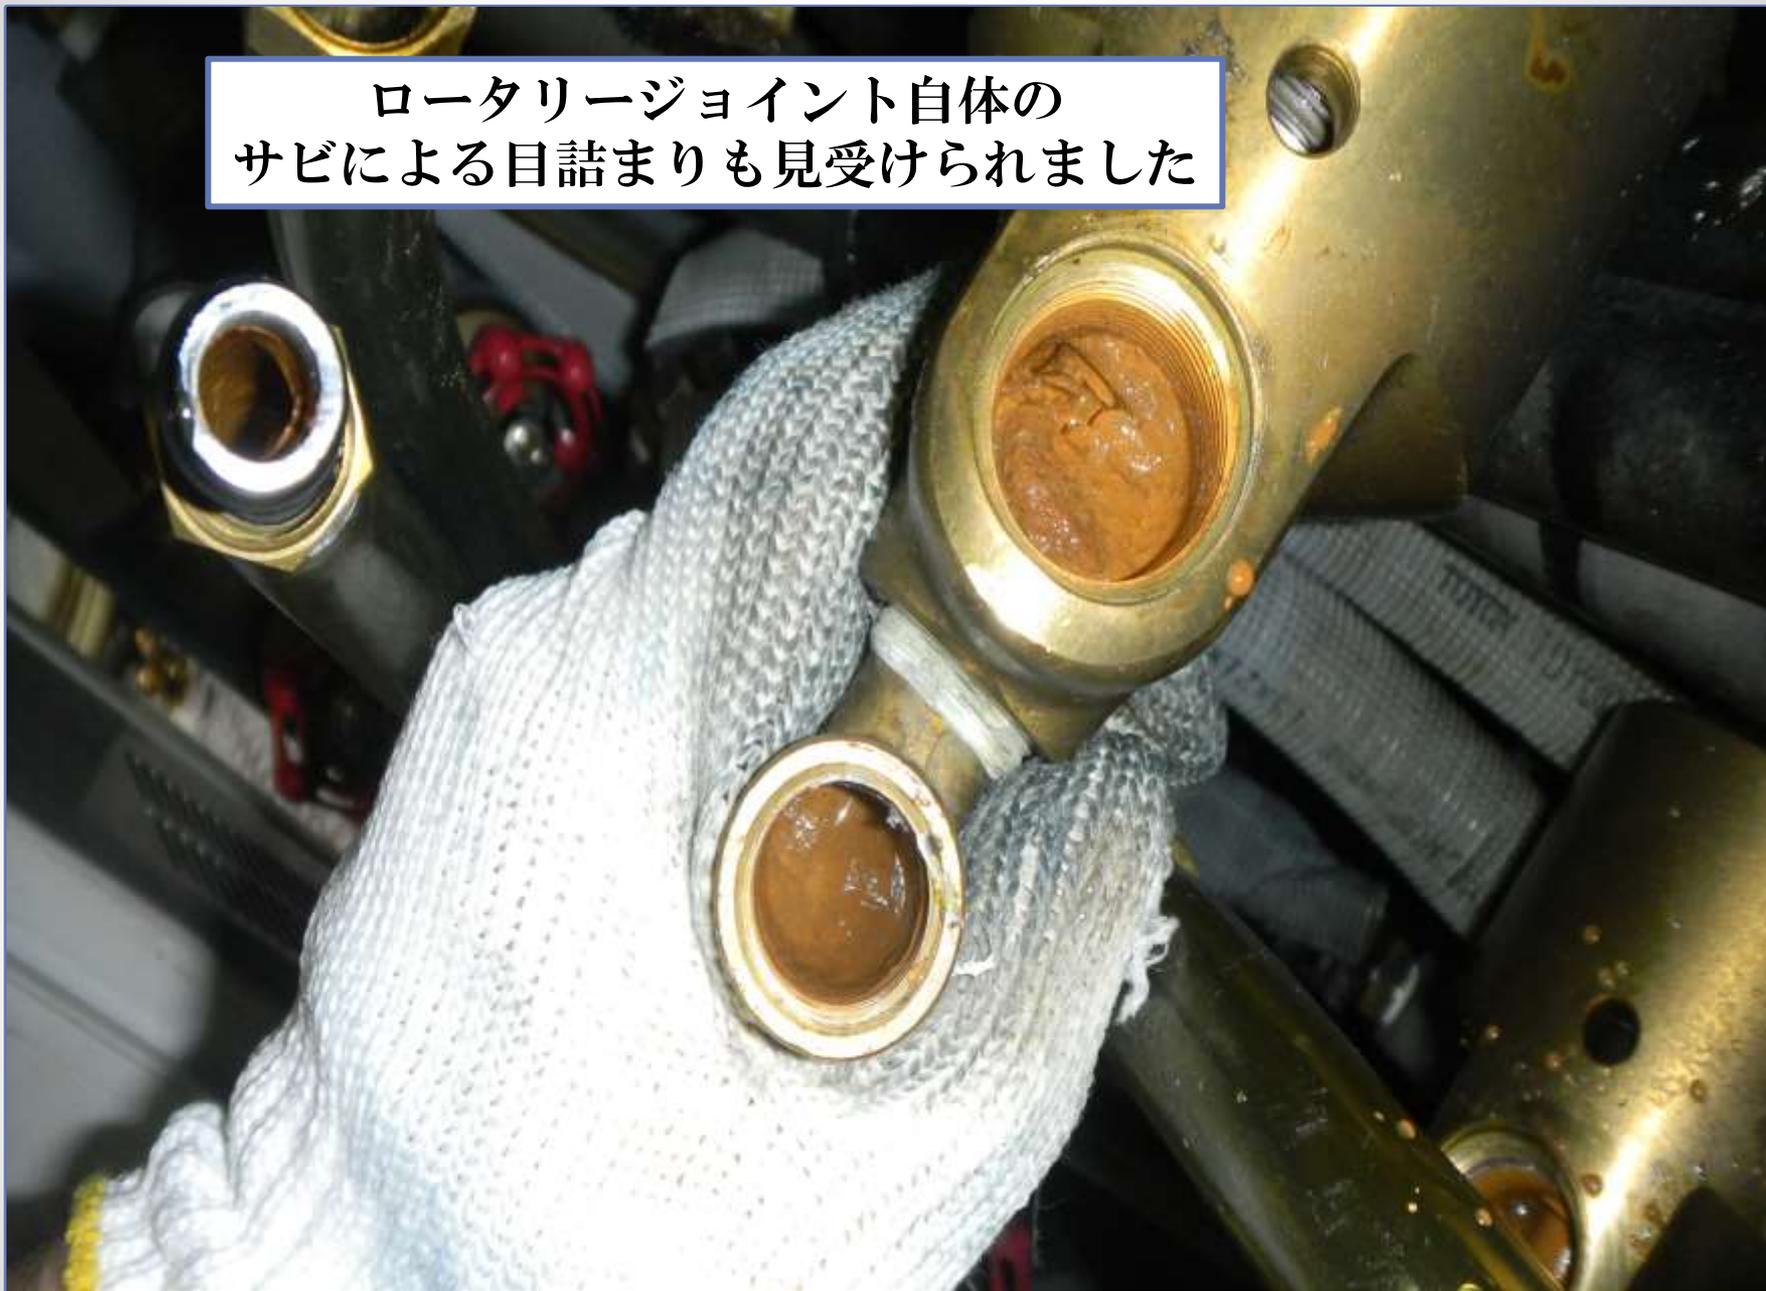
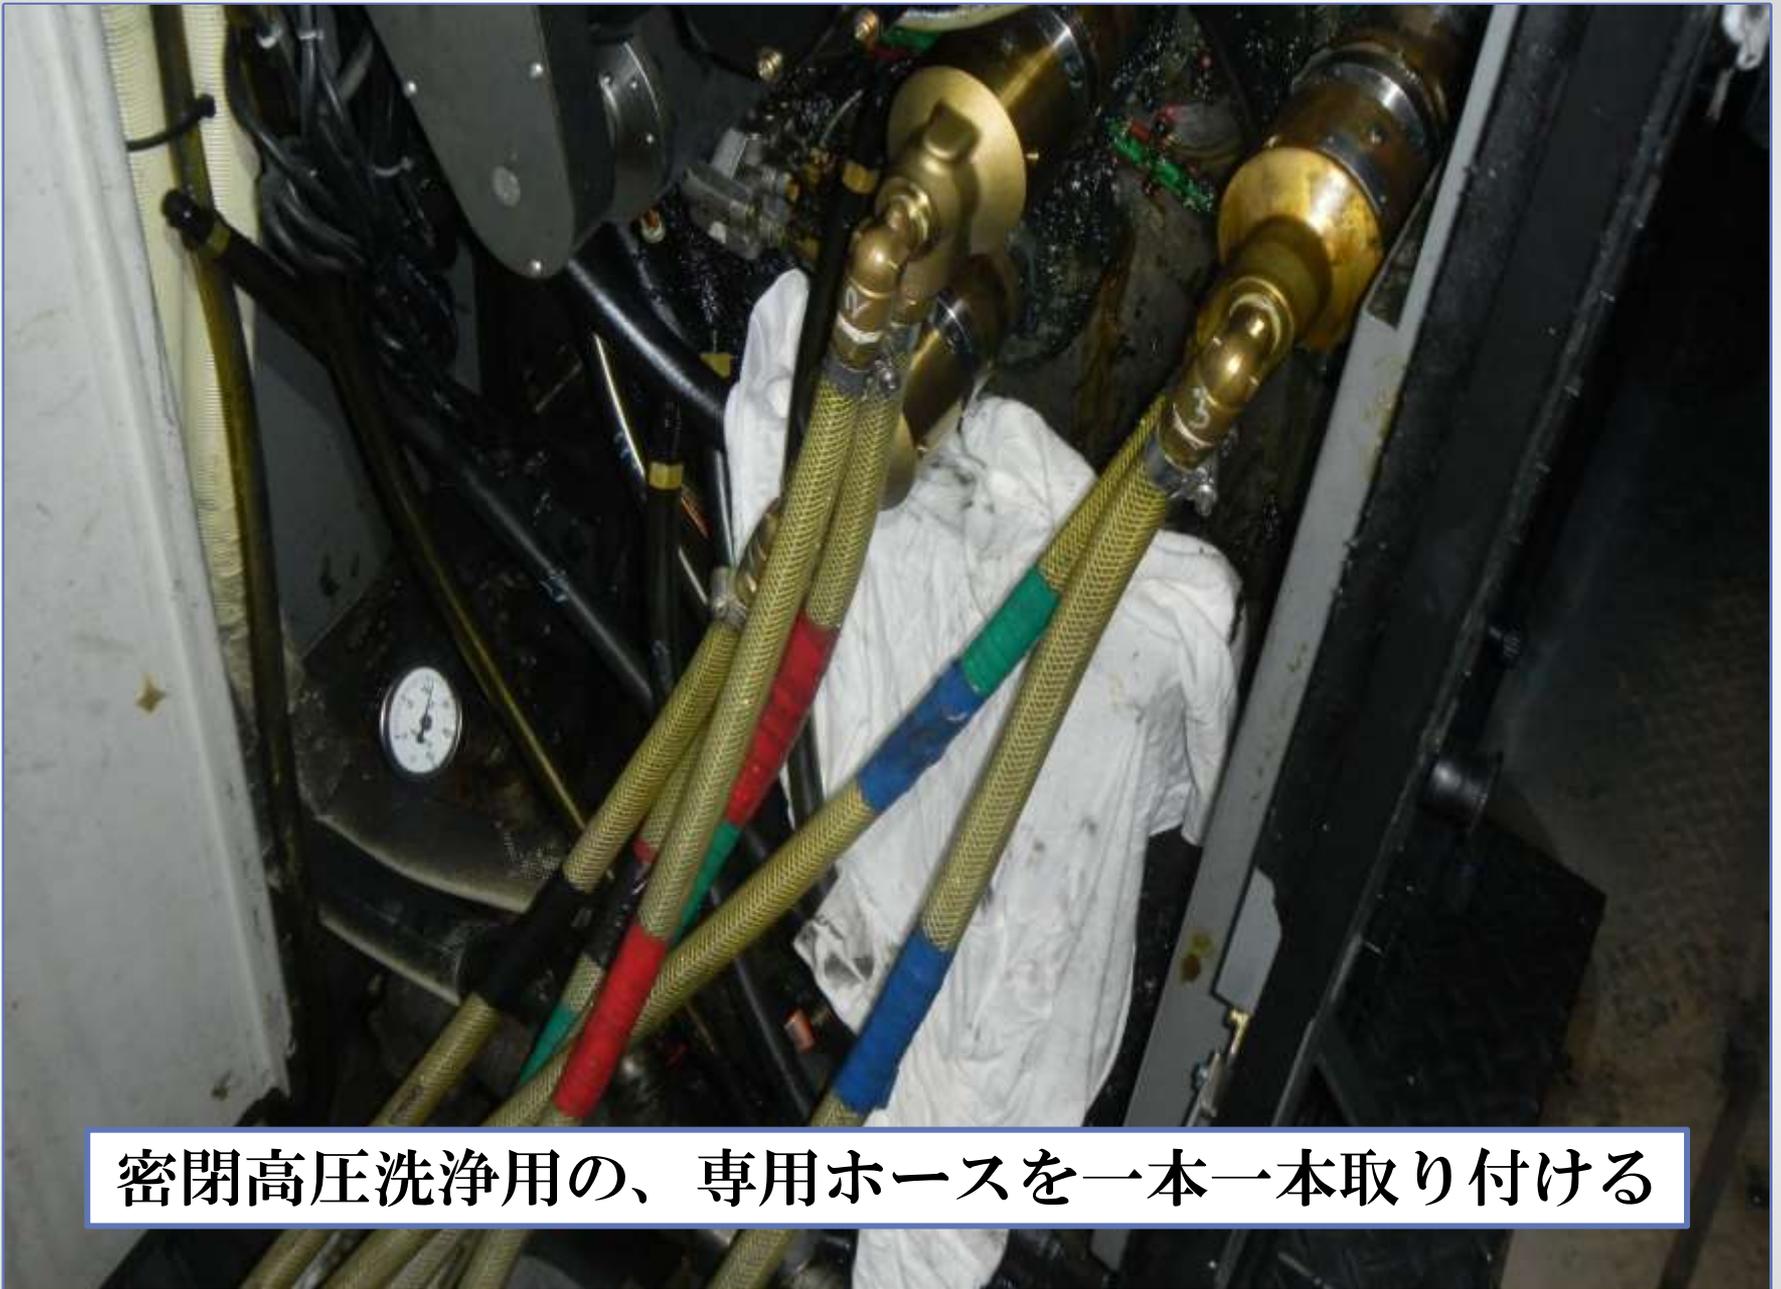
密閉高圧洗淨用の、専用ホースを一本一本取り付ける

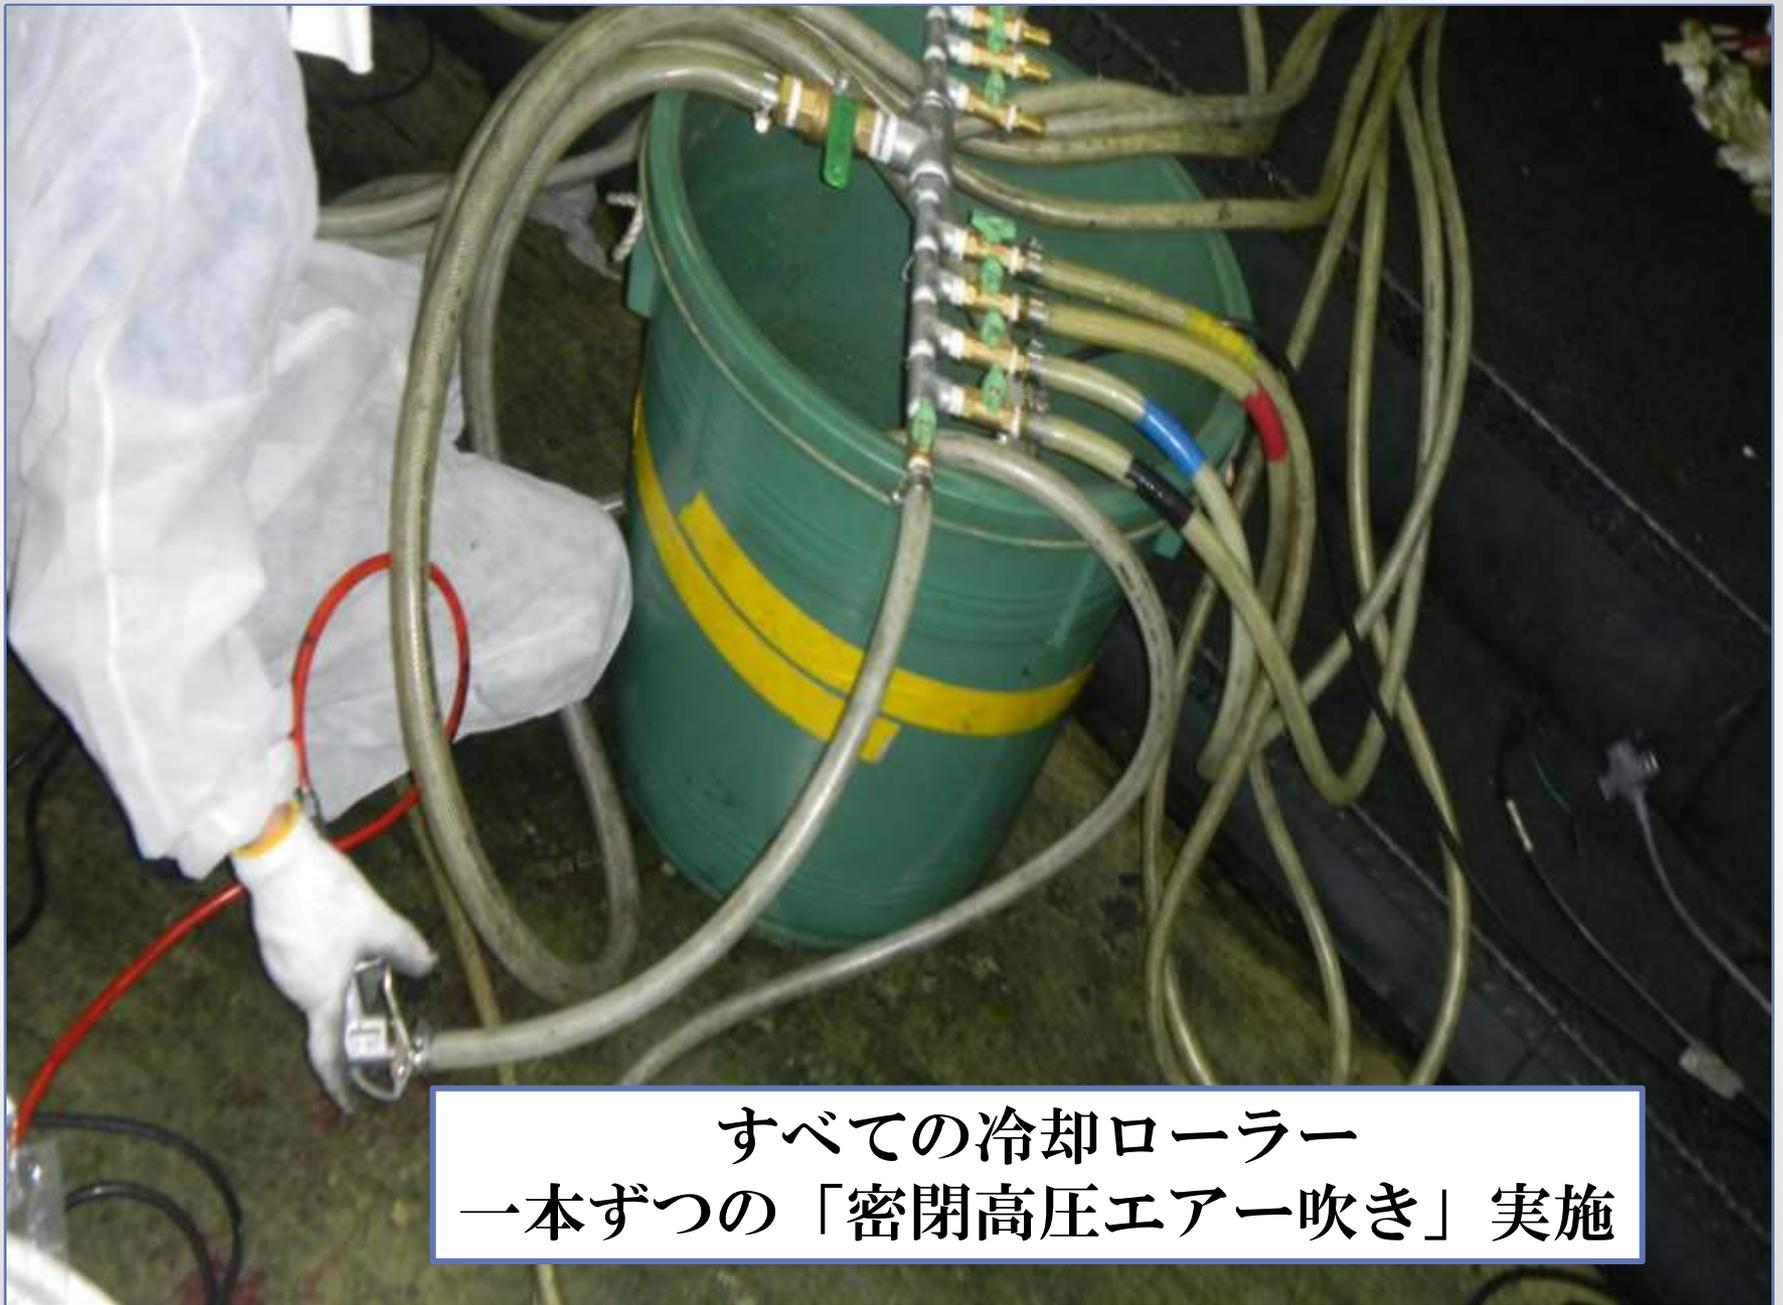
すべての冷却ローラー  
一本ずつの「密閉高圧エア吹き」実施
