# 冷却ローラー内の洗浄など 過去の実施事例

作成～（株）J I S

（2022年12月に作成）

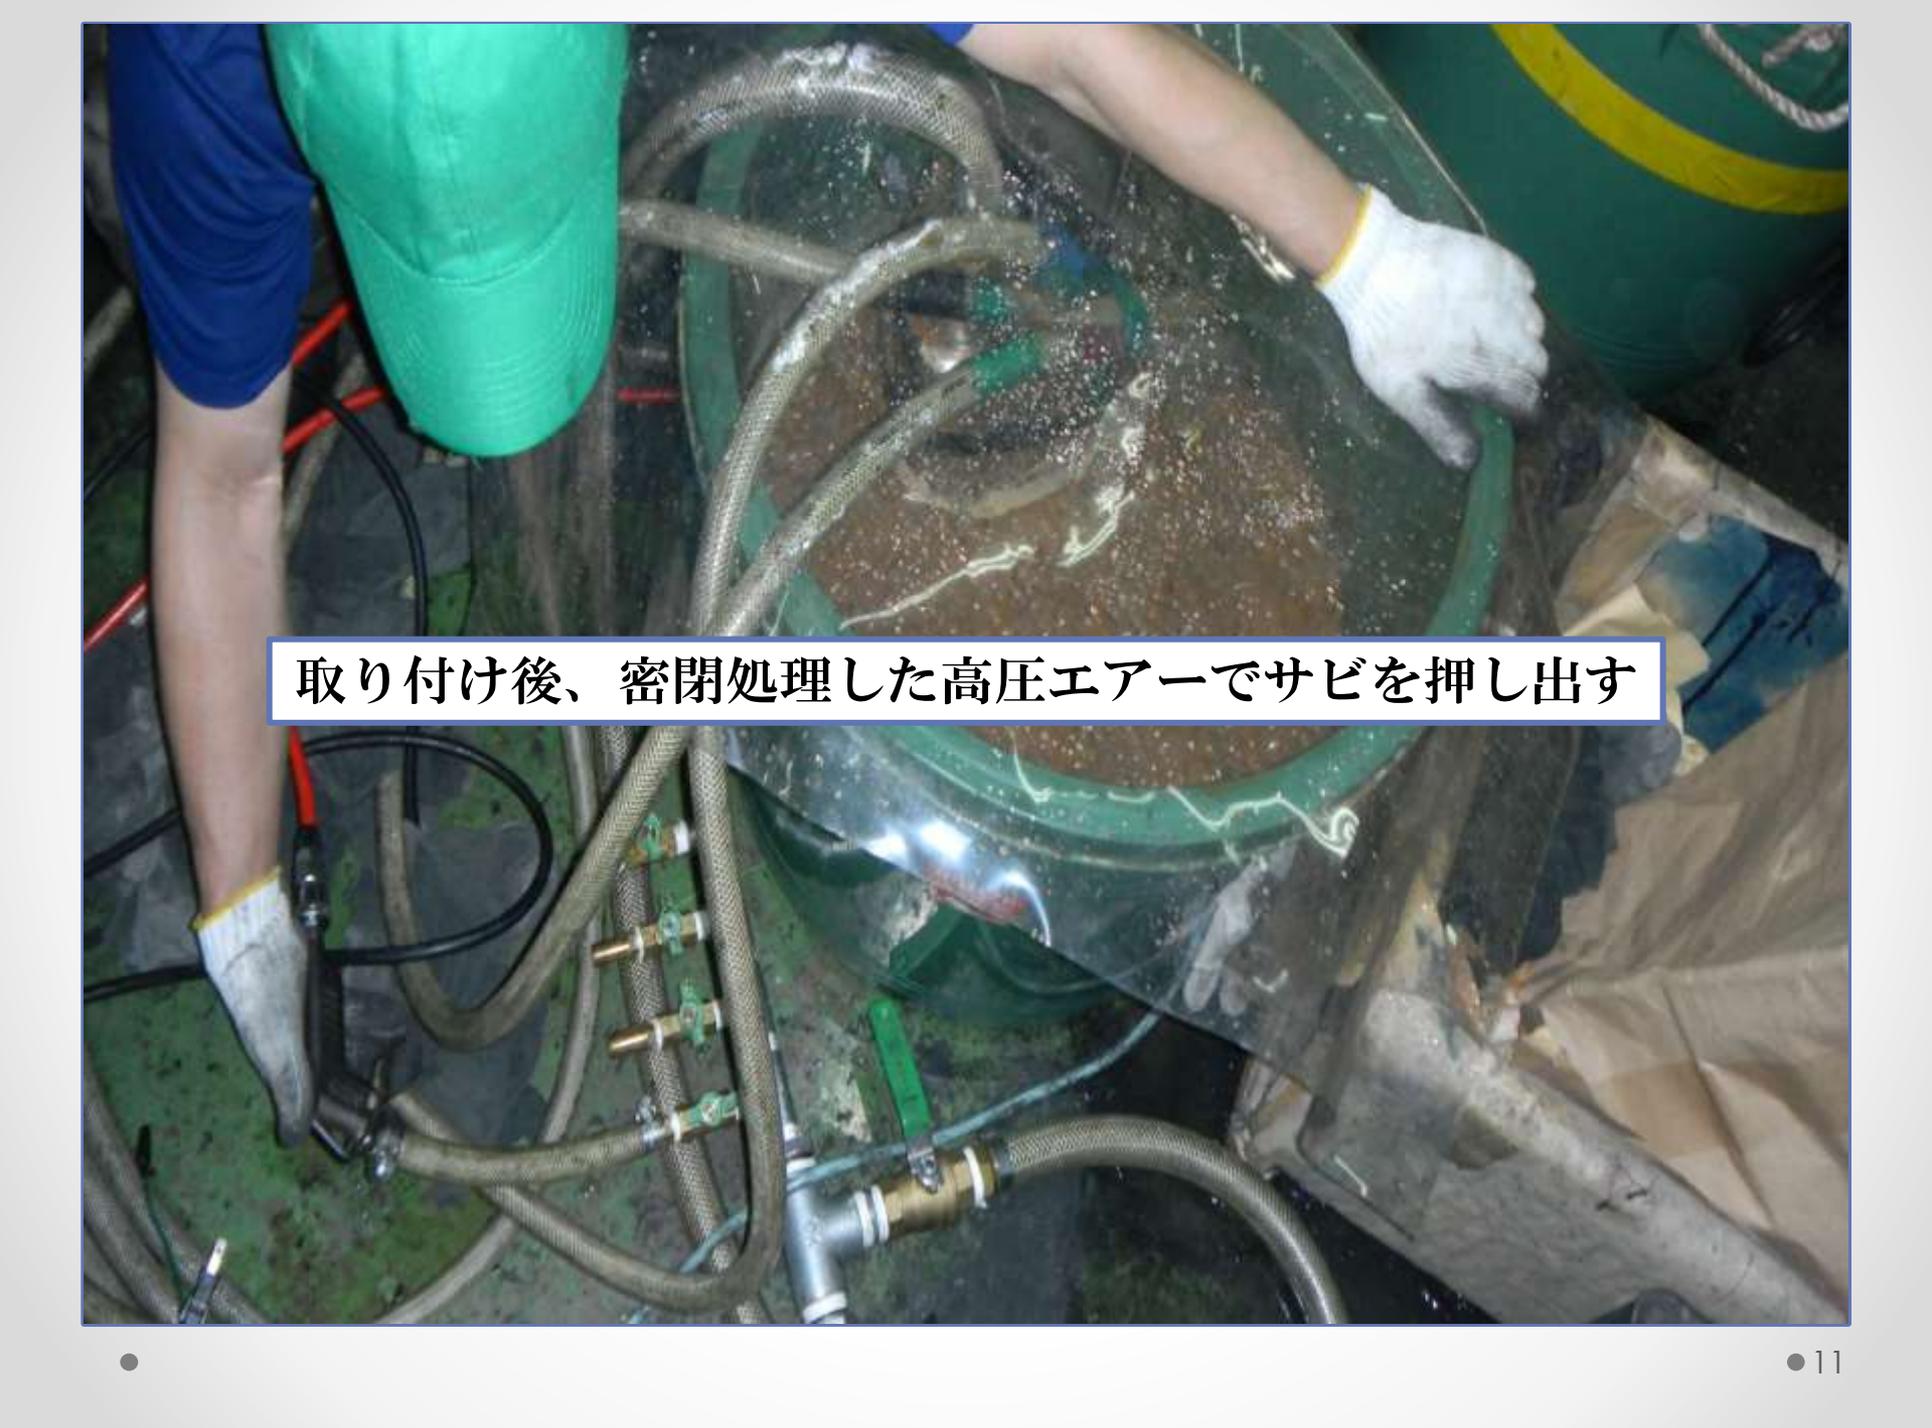
取り付け後、密閉処理した高圧エアーでサビを押し出す

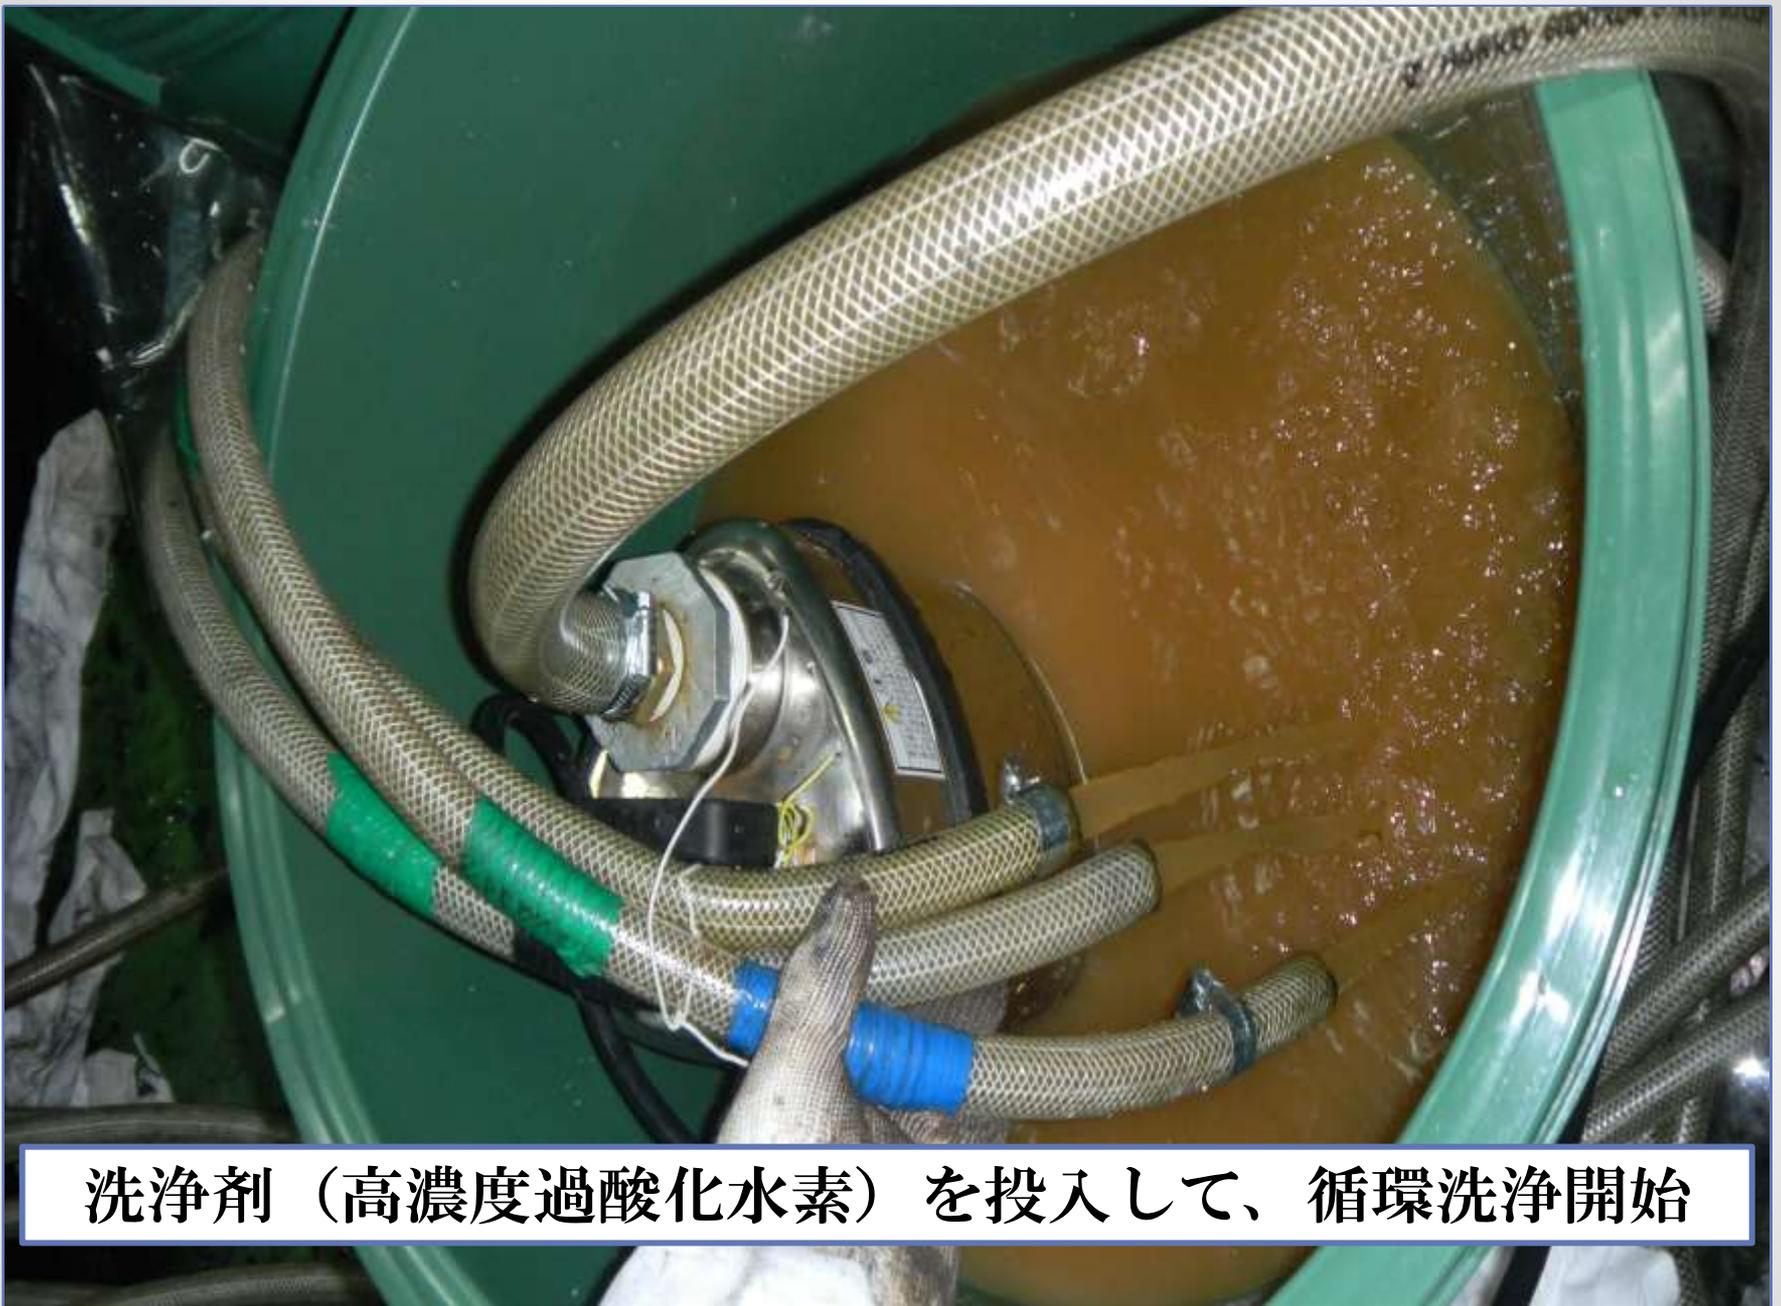
洗淨剤（高濃度過酸化水素）を投入して、循環洗淨開始

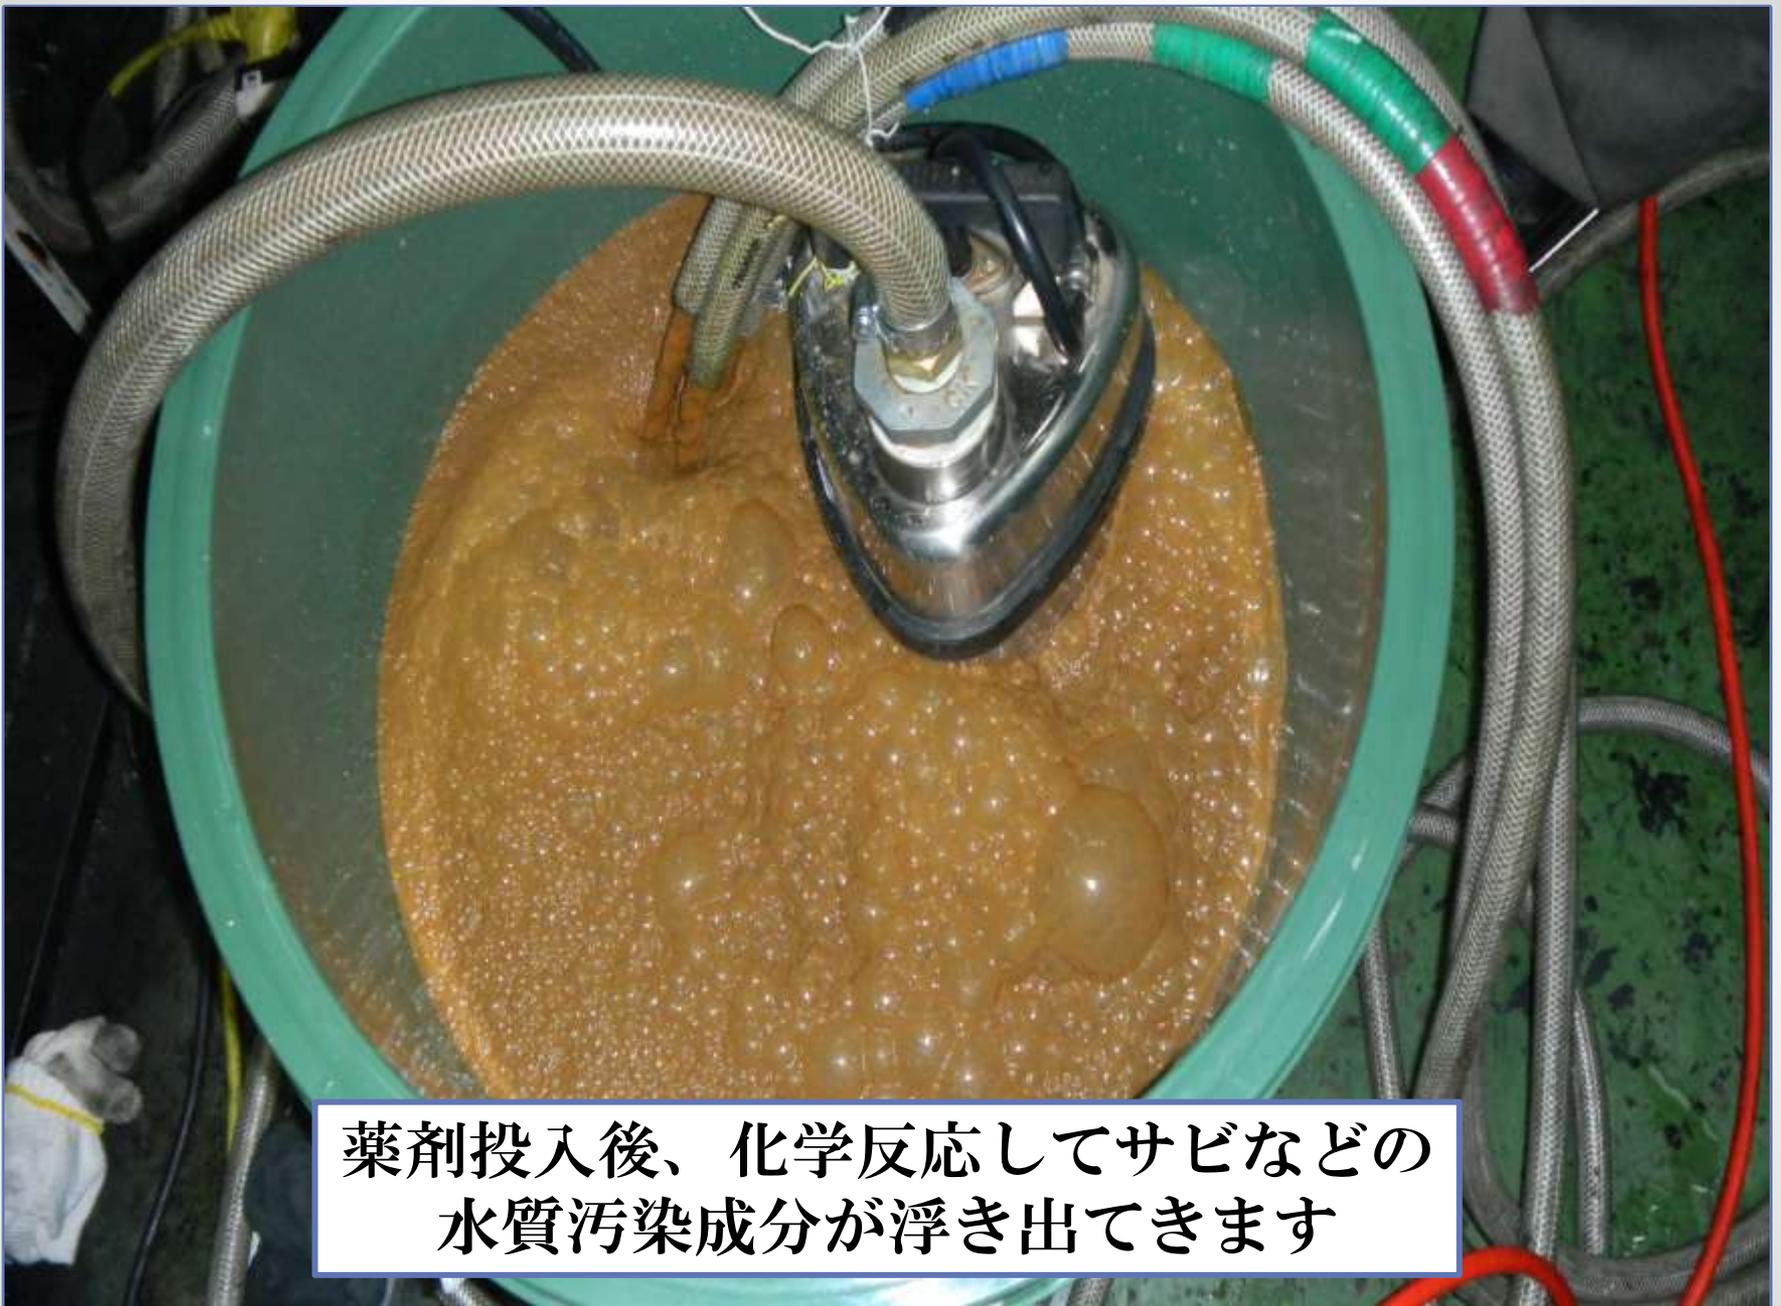
薬剤投入後、化学反応してサビなどの  
水質汚染成分が浮き出てきます

冷却ローラー内、薬剤洗浄中

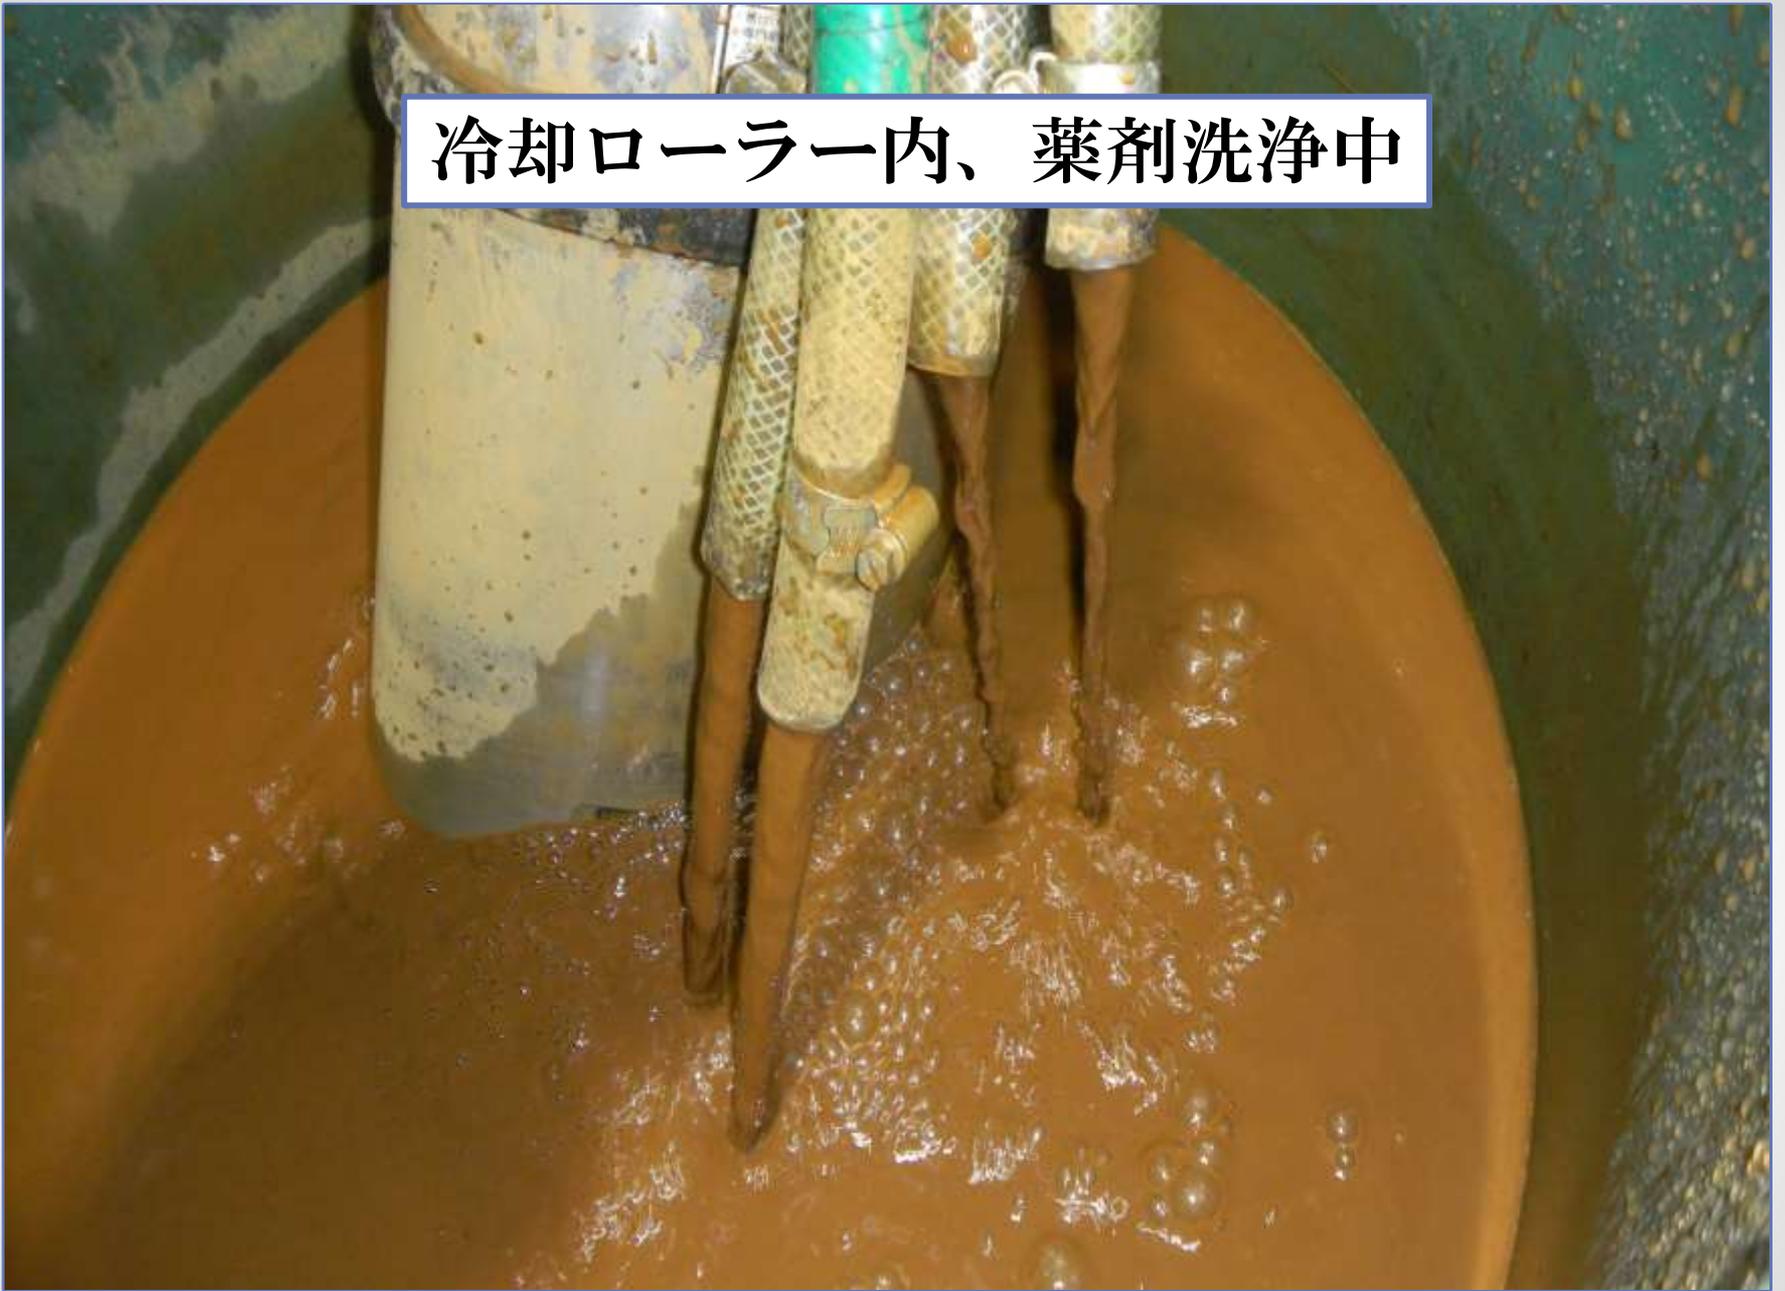
冷却ローラー内、薬剤洗浄中

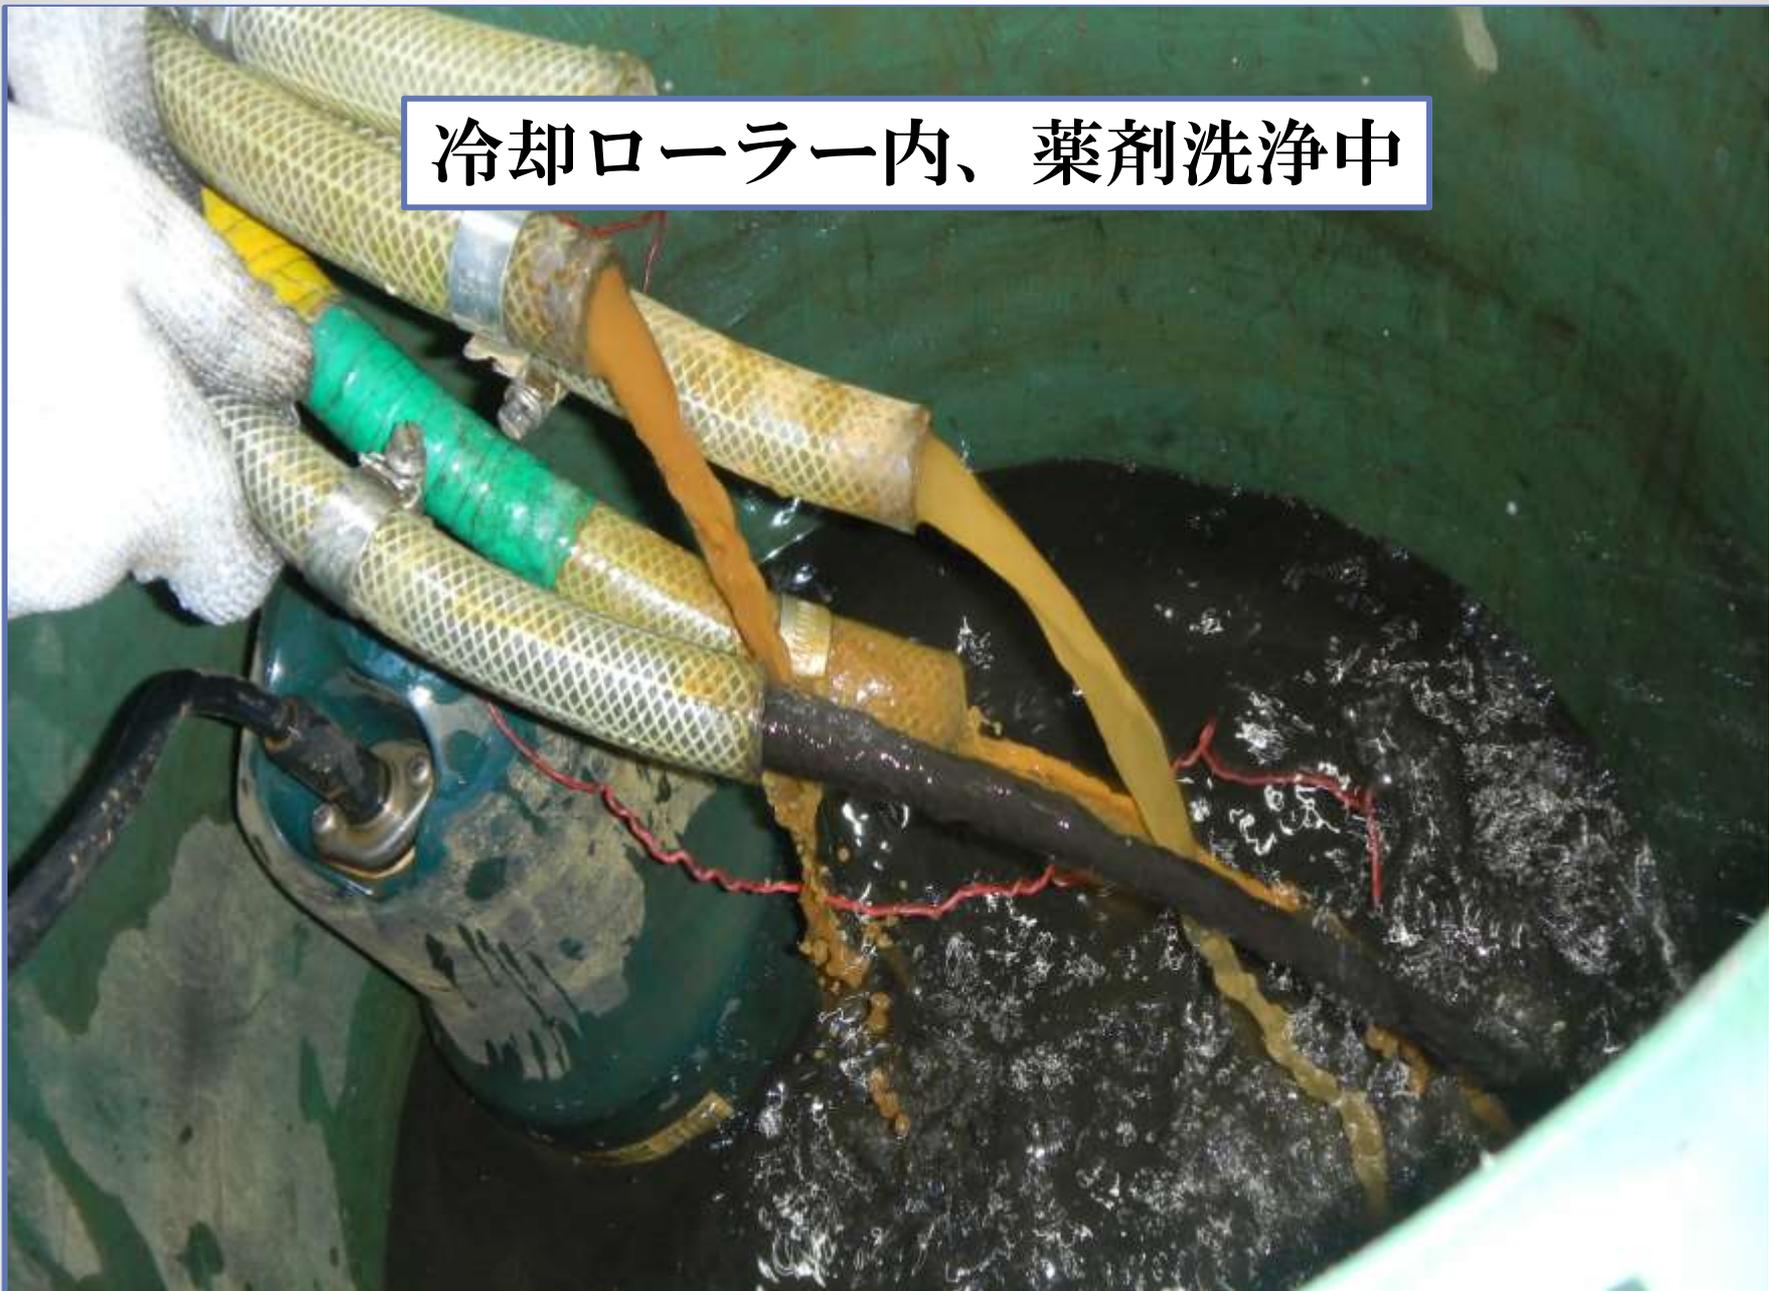
薬剂洗净実施中

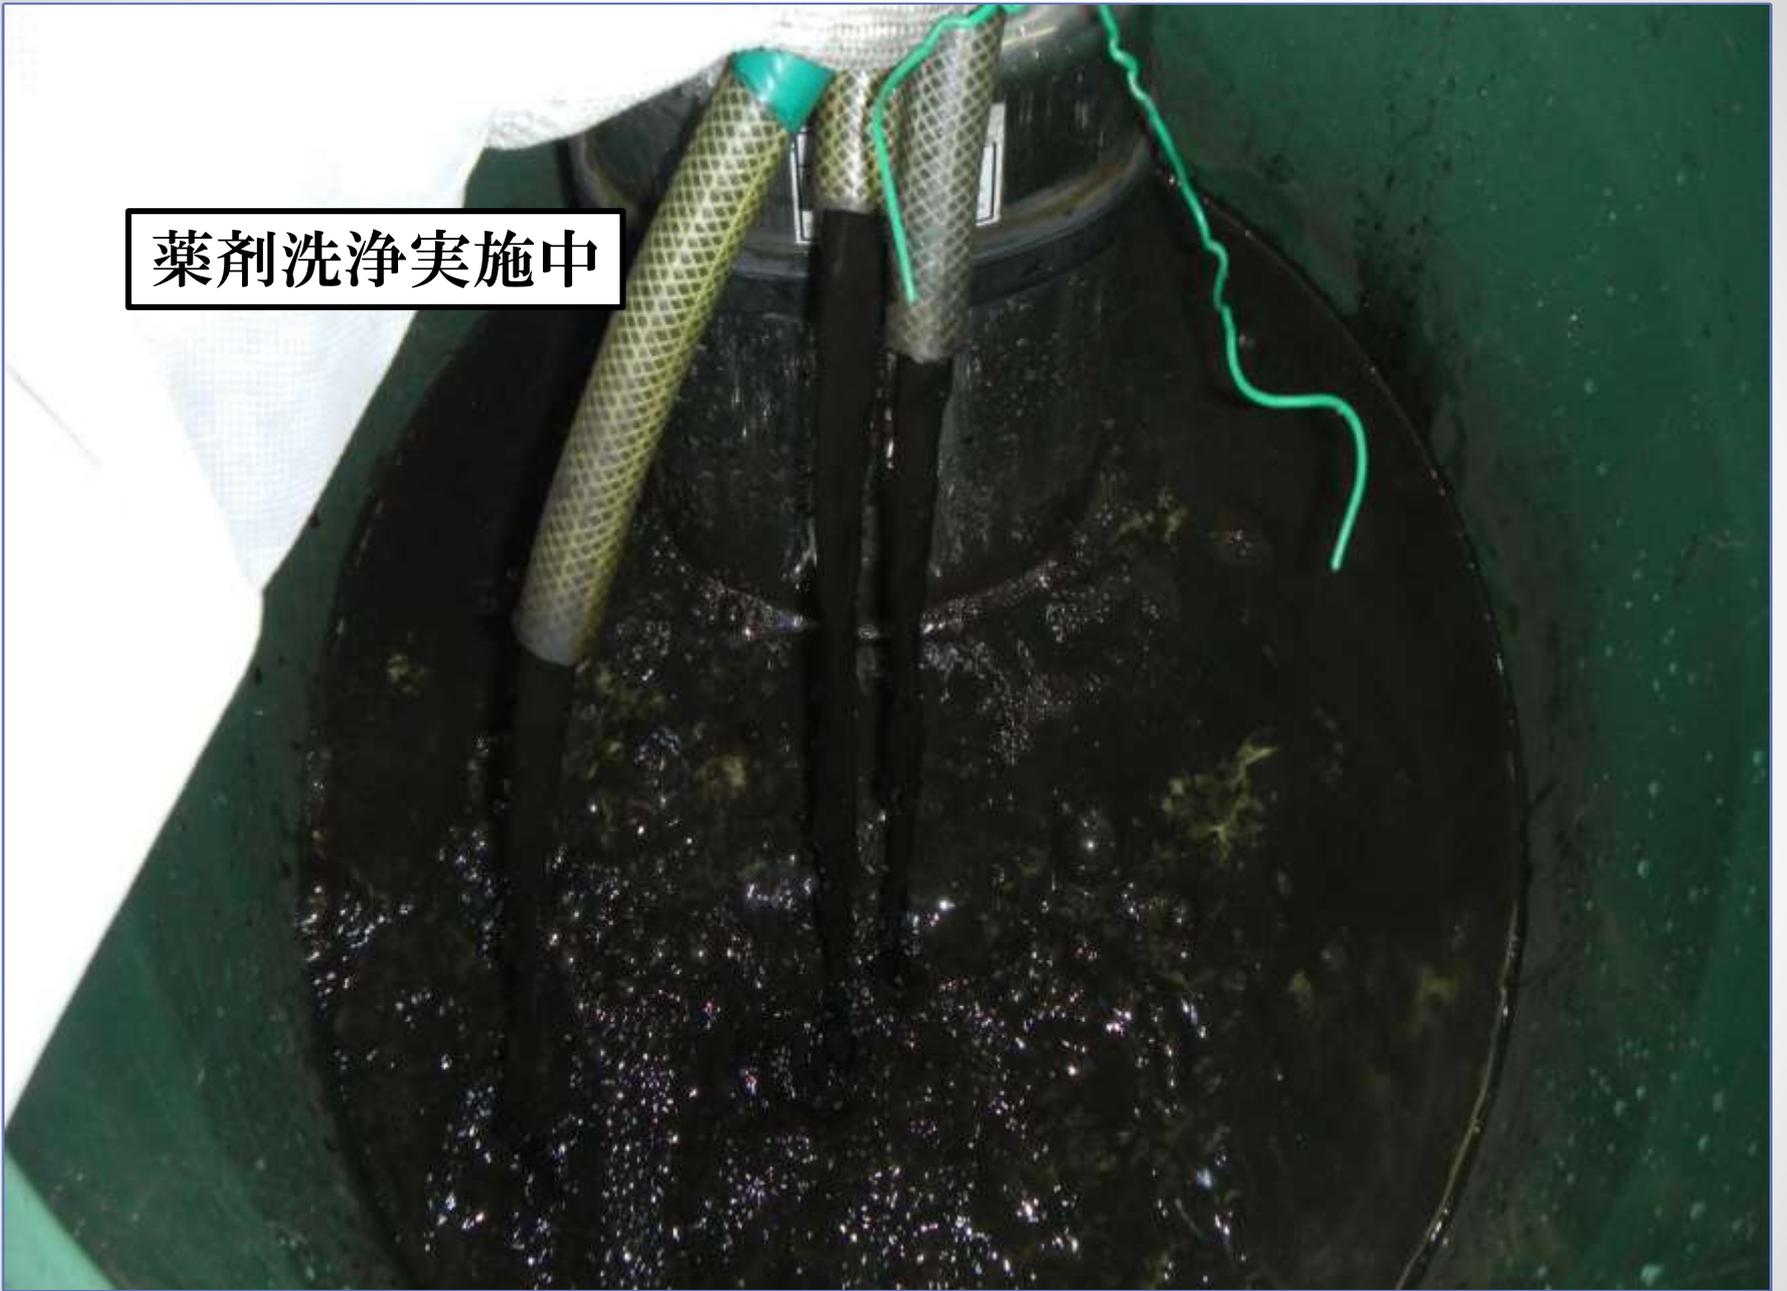
要は、「サビで汚れた水」です  
(大きいサビは除去するので、サビはほぼ含まれません)

洗浄後、過酸化水素成分を化学分解します  
水と酸素になるので、下水に排水できます

薬剂分解確認中

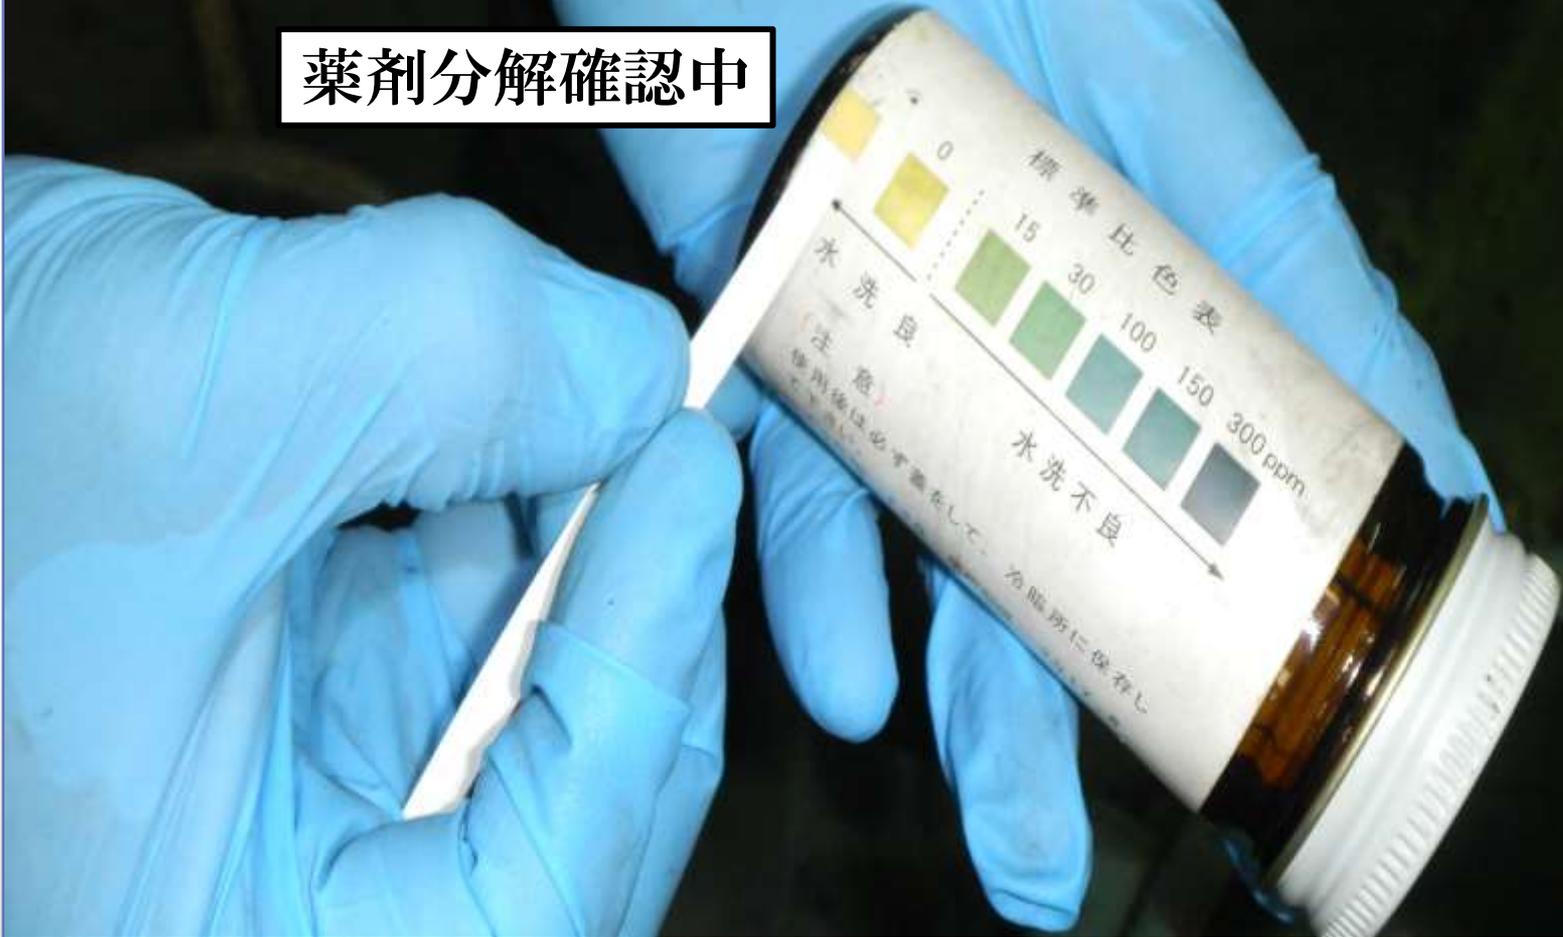
水量と水質の復元成功！

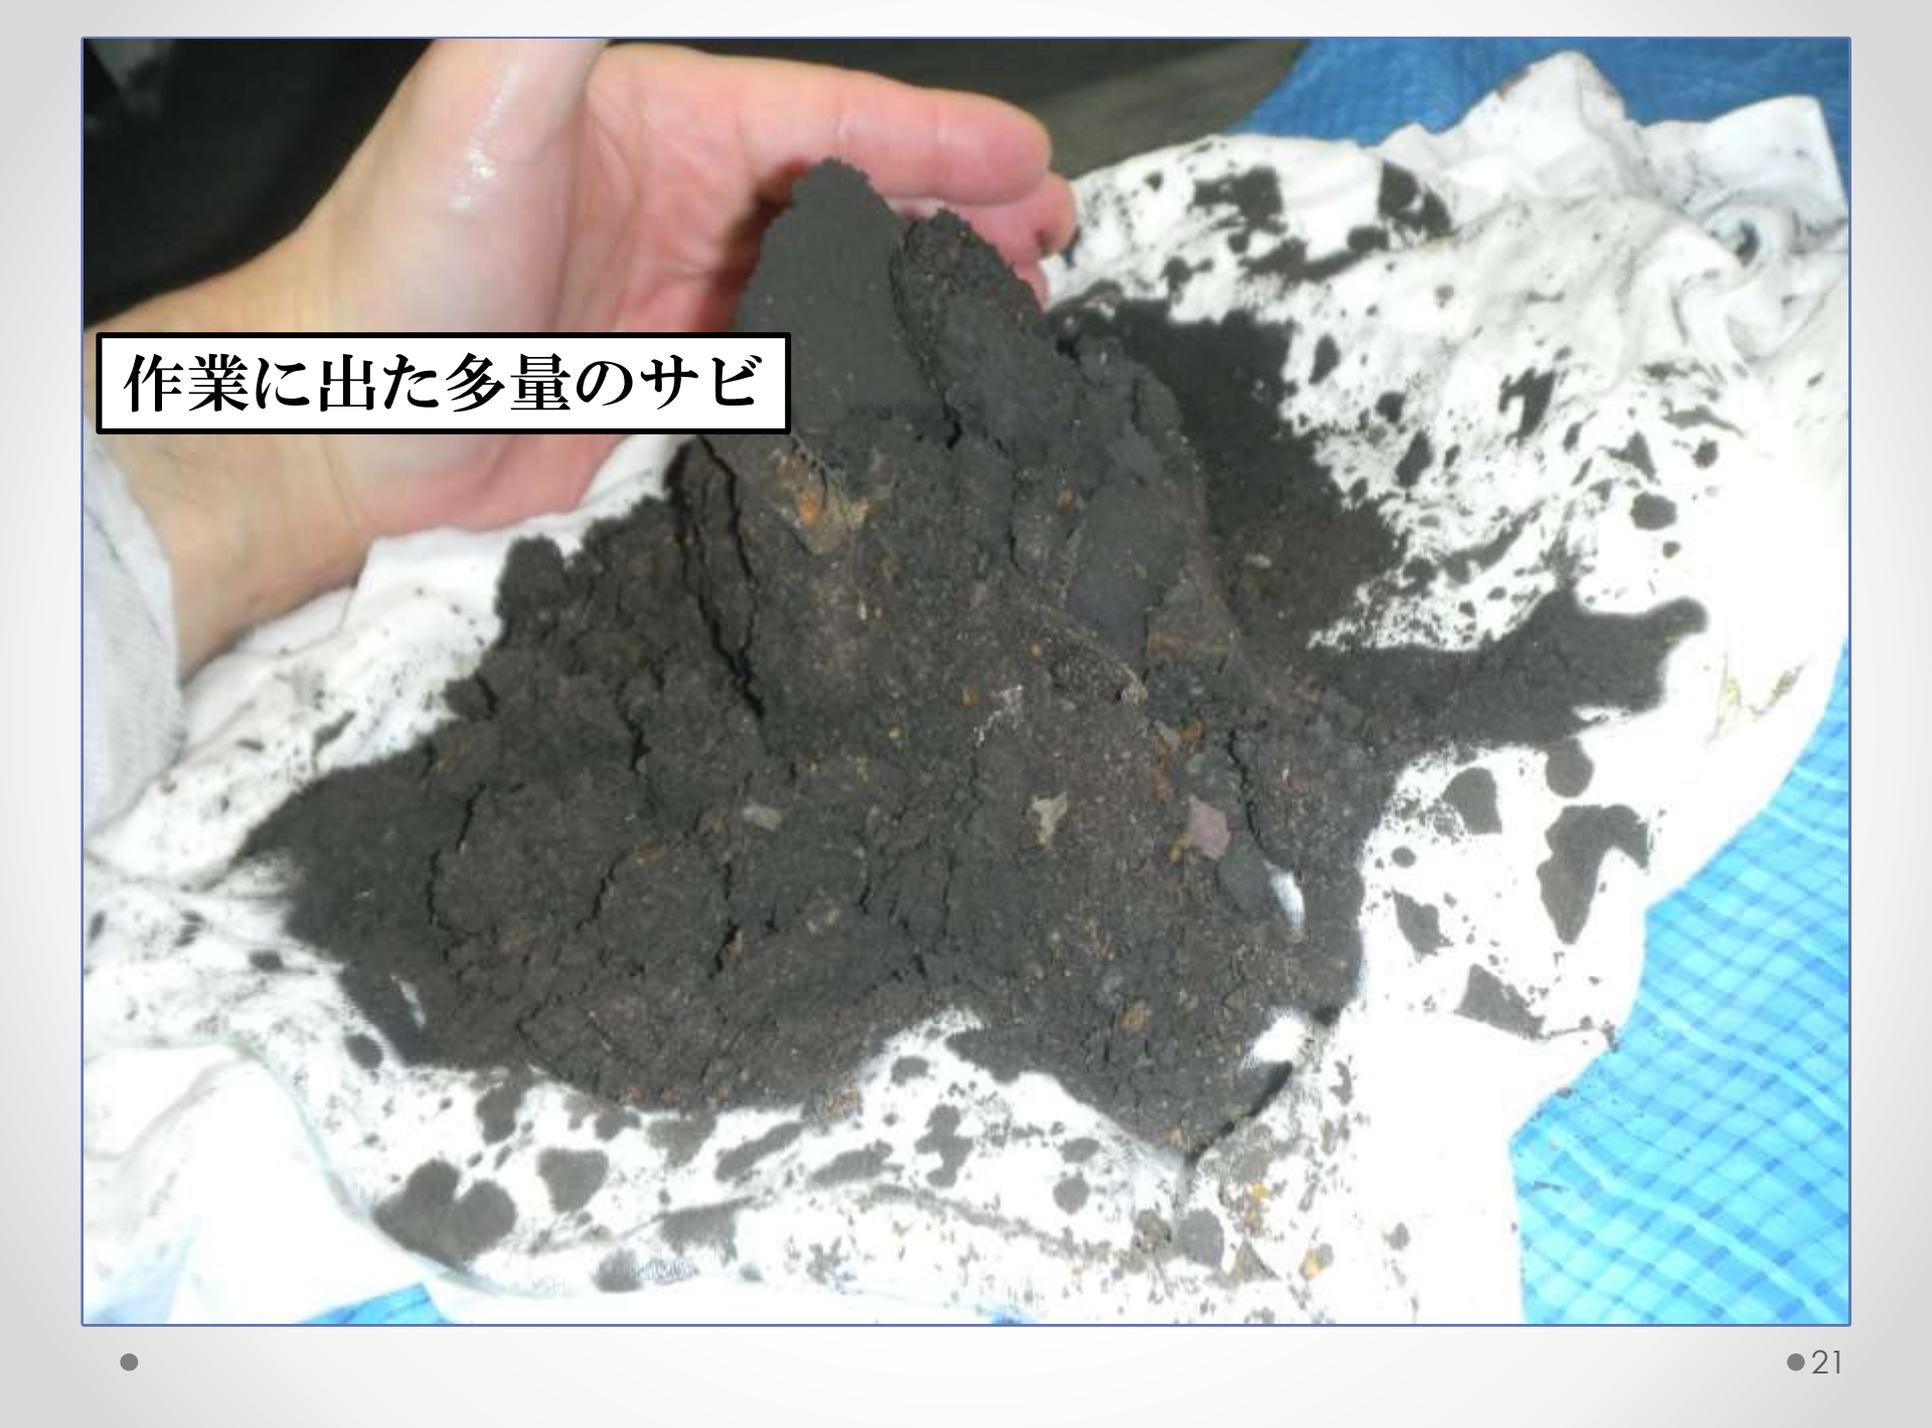
A close-up photograph showing a person's hand holding a large, dark, and heavily cracked mass of tar (sabi). The tar is resting on a white plastic sheet that is covered in numerous dark spots and stains, indicating significant spillage. The background is a blue checkered fabric. A text box is overlaid on the left side of the image.

作業に出た多量のサビ

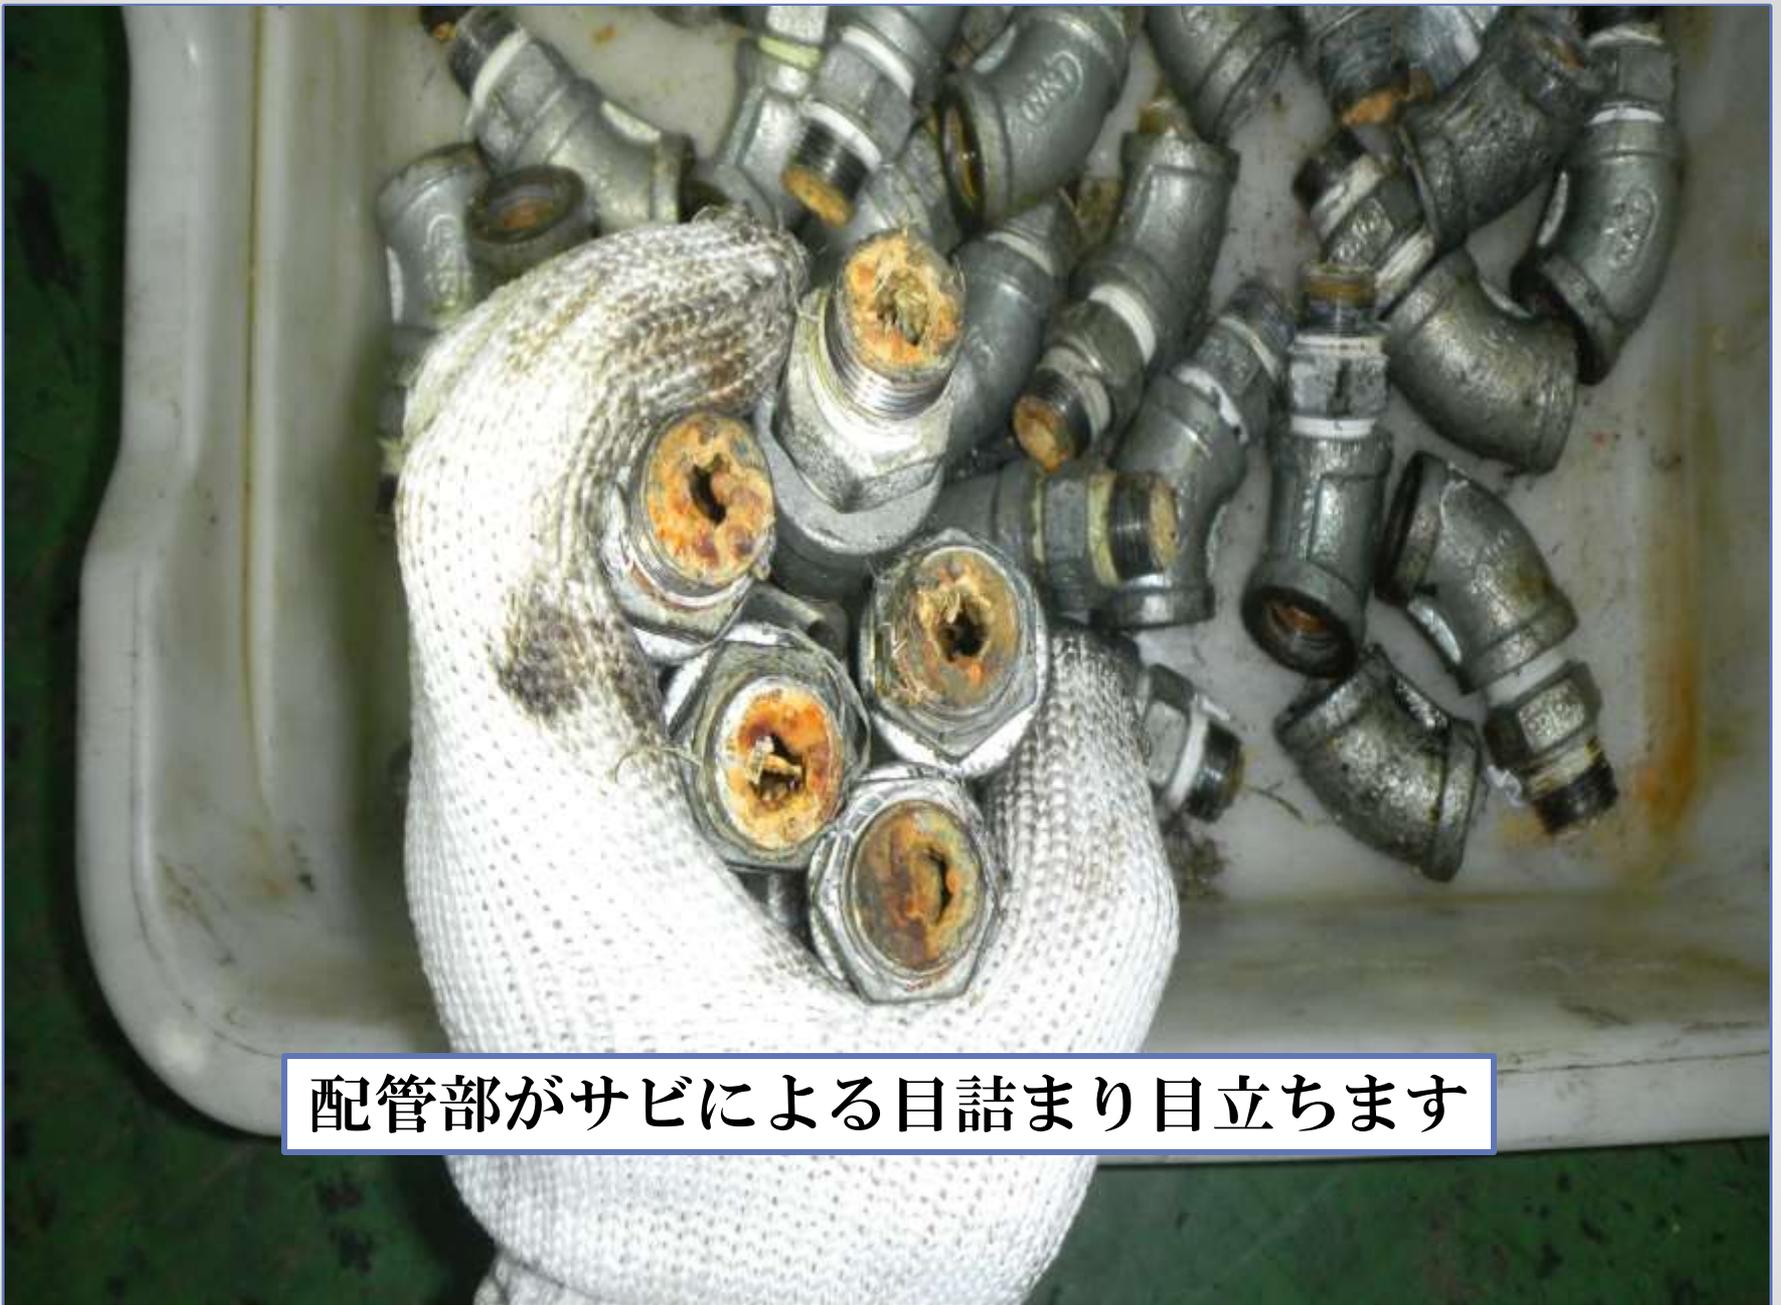
配管部がサビによる目詰まり目立ちます

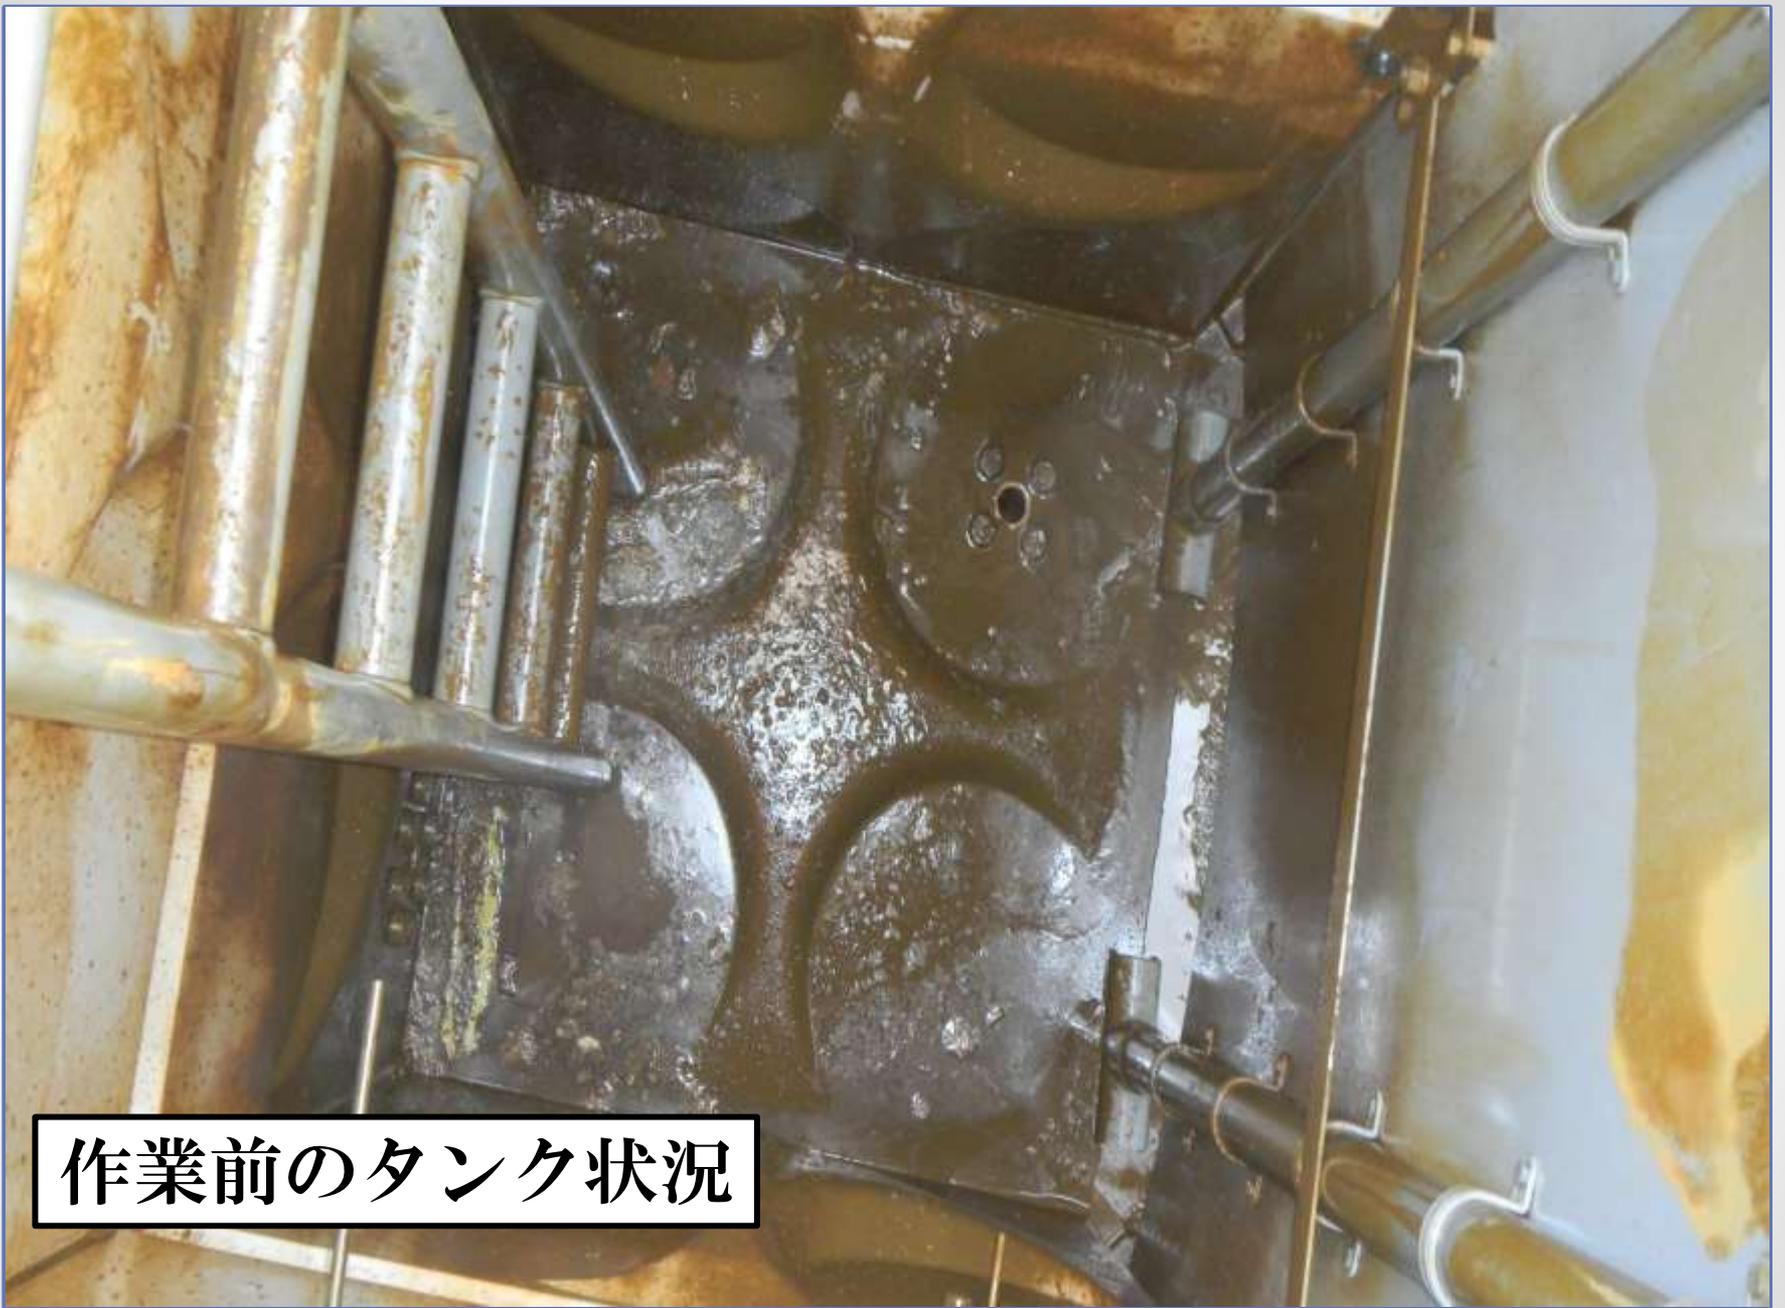
作業前のタンク状況
