# 冷却ローラー内の洗浄など 過去の実施事例

作成～（株）J I S

（2022年12月に作成）

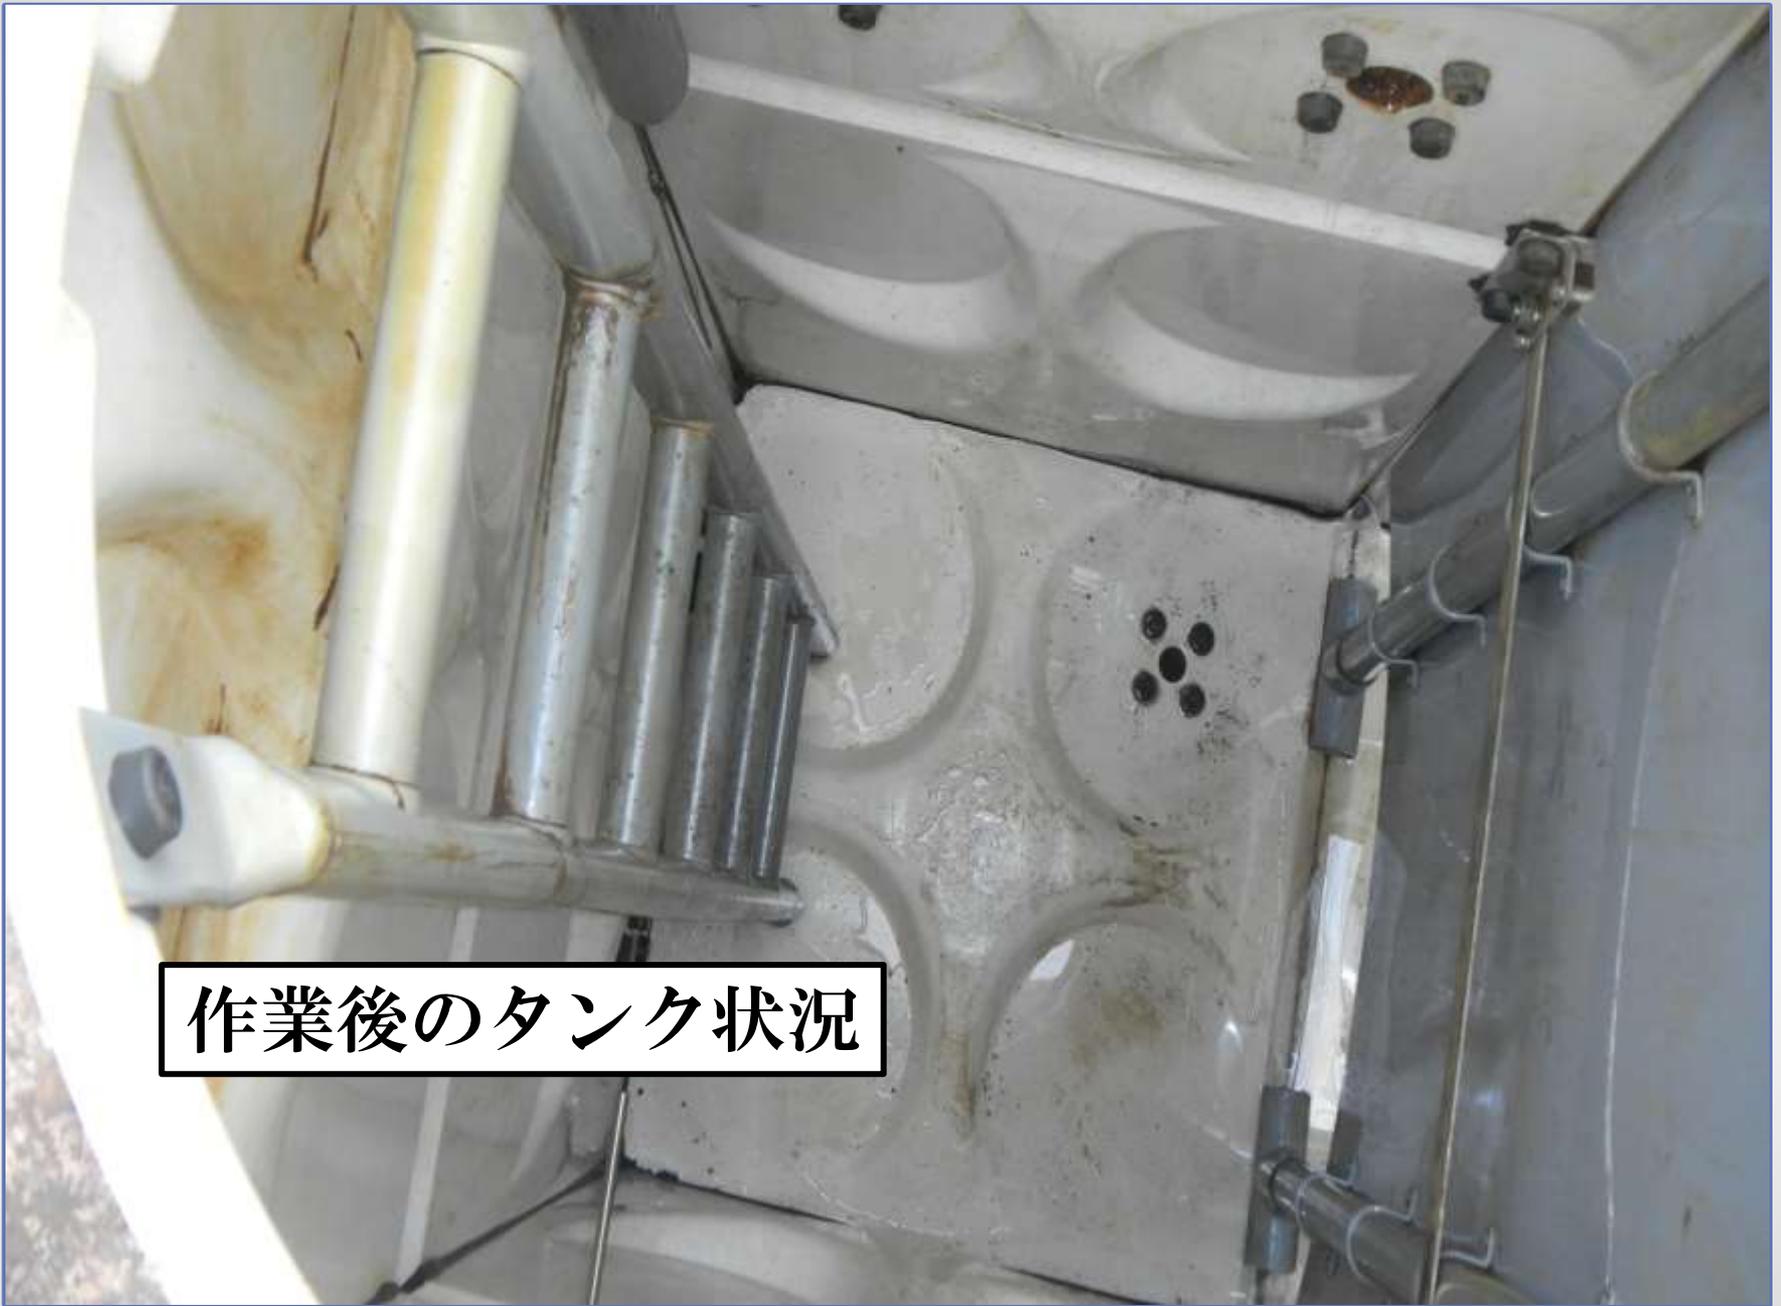
作業後のタンク状況
