# 循環型水質浄化工法「ACT-SNP500」

ホテルの鑑賞池や工場内の防火水槽池などにおいて、アオコの発生を抑え、透明度の高い池へと改善します！  
水質悪化の原因である富栄養化を改善する、簡易で継続的なシステムです。

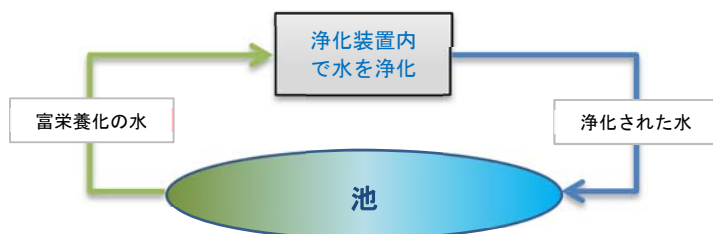
## ■ 浄化イメージ

富栄養化になり、アオコなどが発生した水を、浄化装置内で浄化し再び池に戻します。この工程を繰り返しながら、池を浄化しきれいな水の状態を維持しています。

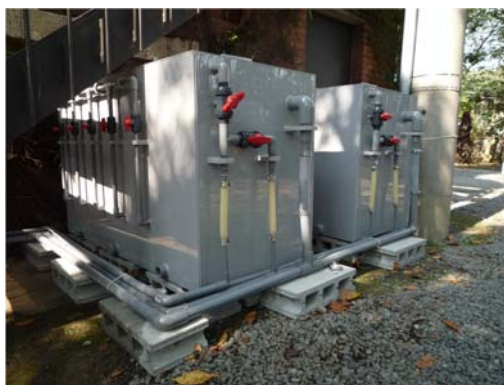
### ◆装置設置状況

「倉敷アイビースクエア」内鑑賞池（岡山県 美観地区）

| 浄化装置の名称 | ACT-SNP500 |
| 装置寸法 | W640×L1330×H850 |
| 浄化能力 | 300L/時/基 |
| 附随設備 | 水中ポンプ・ブローポンプ |

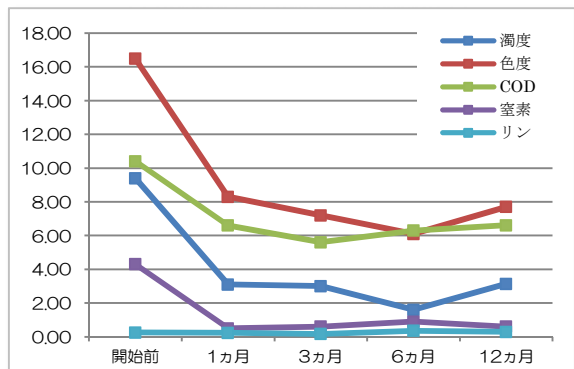
### ◆水質変動状況

| 項目 | 単位 | 分析数値 | | | | |
|---|---|---|---|---|---|---|
| 濁度 | 度 | 9.40 | 3.10 | 3.00 | 1.60 | 3.14 |
| 色度 | 度 | 16.50 | 8.30 | 7.20 | 6.10 | 7.70 |
| COD | mg/ℓ | 10.40 | 6.60 | 5.60 | 6.30 | 6.61 |
| 窒素 | mg/ℓ | 4.30 | 0.50 | 0.60 | 0.90 | 0.60 |
| リン | mg/ℓ | 0.25 | 0.23 | 0.17 | 0.36 | 0.29 |
