配管内の赤錆防止装置

NMRパイプテクター®

給水配管・空調冷温水配管・冷却水配管内の赤錆劣化を完全防止

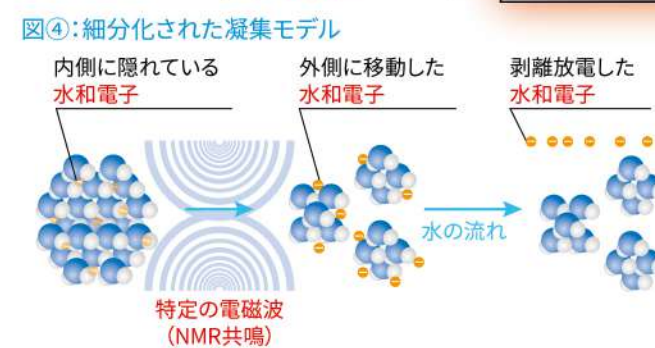
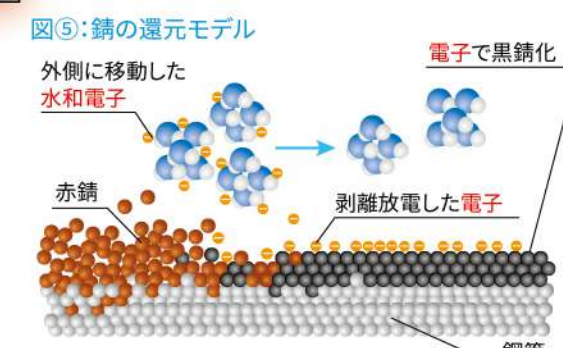
赤錆を黒錆に還元するNMRパイプテクター®

大きな凝集体になっている水分子は、NMRパイプテクターを通過する時に、特定の電磁波で水分子中の水素の原子核に核磁気共鳴現象を起こし、これにより小さな水の凝集体(水和電子は凝集の外側に移動)に変化します。(図③)

ポンプなどのエネルギーで運動すると簡単に剥離し、連続的に水和電子の放電を起こします。(図④)放電による水和電子は、新規の鉄の酸化反応による赤錆の発生を防止すると共に、既にある赤錆を黒錆(マグネタイトの皮膜 / Fe₃O₄)に還元します。(図⑤)

この小さな凝集体の外側に位置する水和電子は、

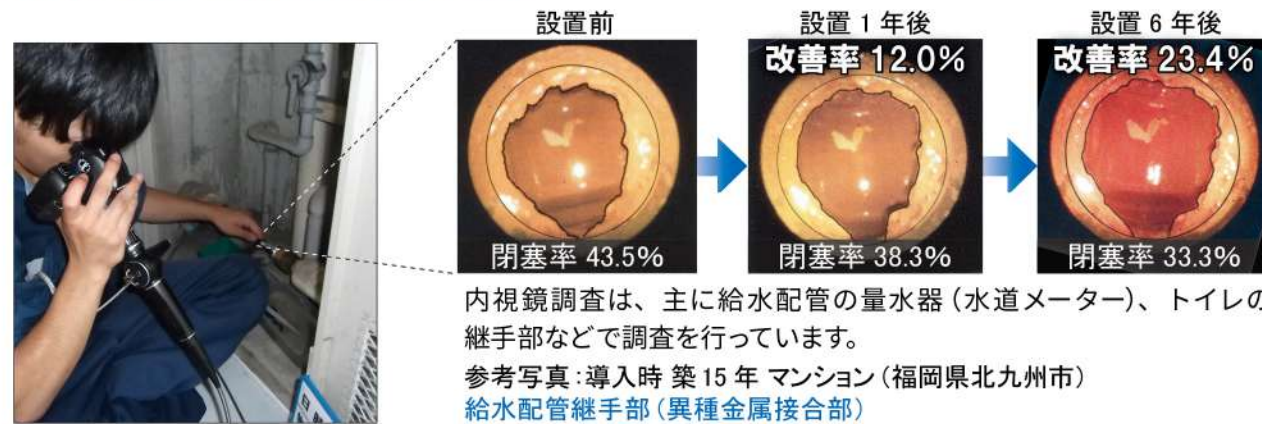
《内視鏡調査 赤錆閉塞撮影写真例》

NMR現象で凝集が小さくなった水の運動で発生する水和電子により、赤錆から水と酸素が放出され、体積が1/10の硬い不動態の黒錆となって赤錆閉塞は縮小改善し、同様に配管内の赤錆腐食は完全に防止されます。

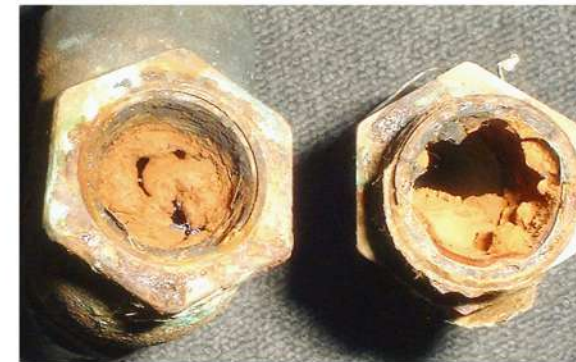
配水量水器周り

継手断裂部断面近影（漏水箇所：二次側バルブ周り配管）
漏水当時：築22年・7階建・26戸（VLP管使用物件）

止水バルブと塩化ビニルライニング鋼管（VLP管）の接続部からの漏水発生の一例です。
この部分は、鉄（配管）と銅合金（バルブ）との接続（異種金属接合）となっているため腐食の進行が早く、本例では継手内部が赤錆で閉塞し、配管のネジ山が腐食劣化しています。

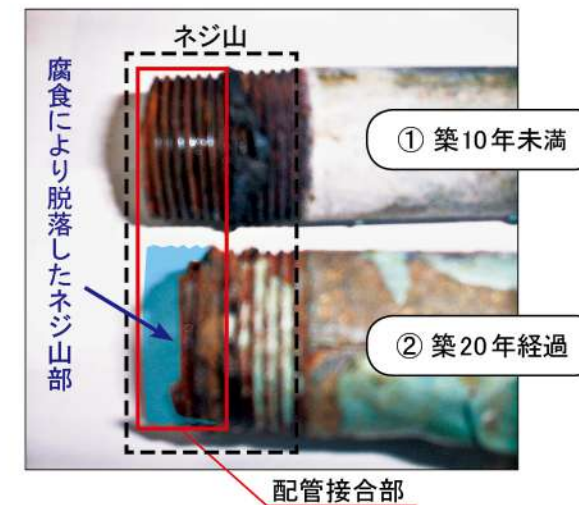
築年数の違いによる赤錆閉塞とネジ山の状態比較

写真左① 10年未満の配管継手部の赤錆閉塞とネジ山の状態に比べ、写真② 20年経過後の配管継手部の赤錆閉塞とネジ山の劣化は大きく進んでいますが、外観からはこのネジ山の腐食劣化の状況は分かりません。
このようにネジ山が腐食劣化していると、地震などの衝撃により配管が外れ漏水に繋がります。
当然大きい地震が来れば建物内の多くの場所で漏水が発生する可能性が高くなります。

配管の耐震強度を維持するためには、ネジ山が赤錆劣化で減少する前に防錆処理をする必要があります。
